## آنالیز سازه‌ای زلزله ۲۰۱۶ تایوان، دلایل احتمالی شکست و فروریزش سازه‌ای

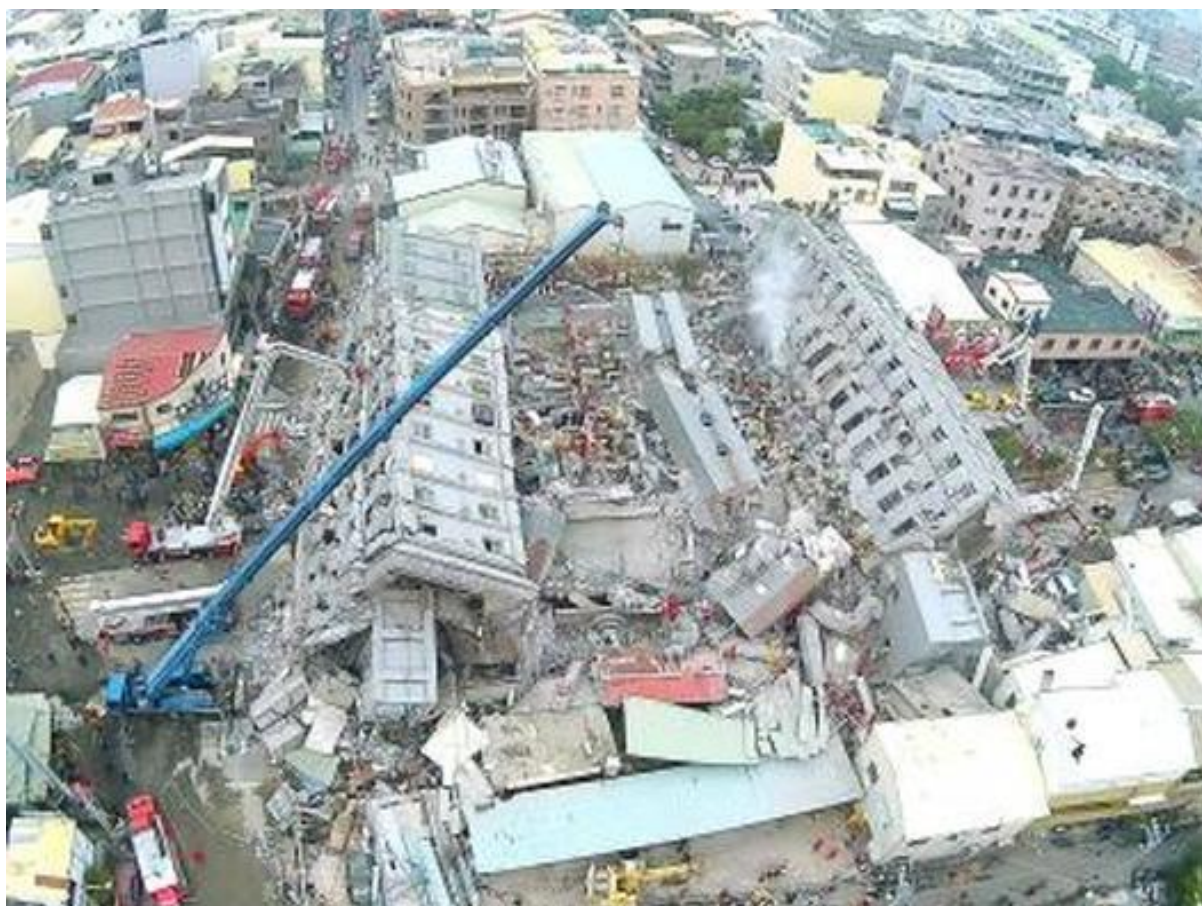
زلزله‌ای با بزرگی ۶٫۴ ریشتر در تاریخ ۶ فوریه ۲۰۱۶ رخ داد. این زلزله منجر به فروریزش ساختمان ۱۷ طبقه Weiguan Golden Dragon شد. نکته قابل توجه این است که این ساختمان تنها ساختمان بلند مرتبه‌ای بود که به صورت کامل فروریخت و منجر به مرگ ۵۹ تن شد، اما چرا؟

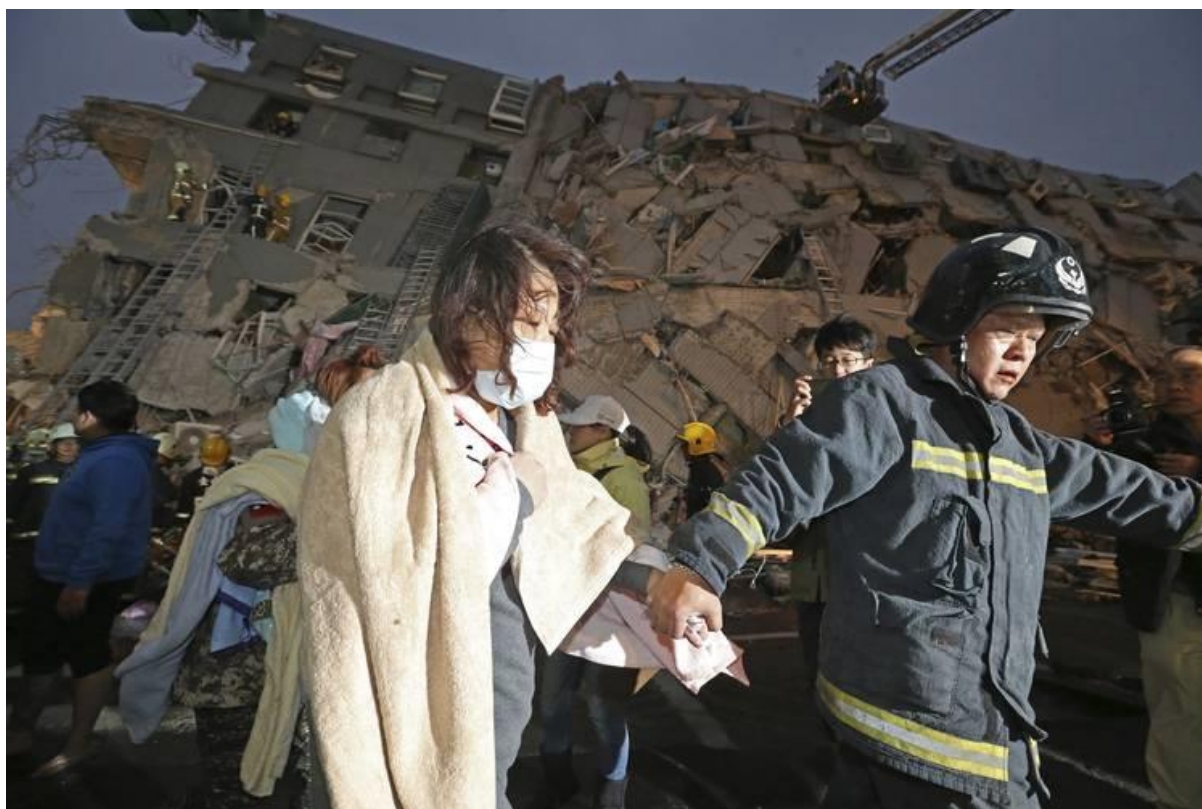
همان‌طور که در عکس می‌بینید ساختمان به صورت جانبی فرو ریخته است (به پهلوی خوابیده است). سازه به دلیل واژگونی دچار شکست شد. این امر ناشی از طراحی ضعیف فونداسیون می‌باشد. با توجه به شرایط خاک نرم در محدوده تاینان، احتمال اینکه فونداسیون طراحی شده در برابر فشارهای جانبی ناشی از نیروهای لرزه‌ای به اندازه کافی مقاوم یا عمیق (برای قرارگرفتن در سنگ بستر) نبوده، وجود دارد. با توجه به این که خاک این منطقه نرم است، حرکات زمین در طول زلزله شدت می‌یابند و به دنبال آن روانگرایی در خاک اتفاق می‌افتد. نیروهای لرزه‌ای شدید باعث افزایش فشار آب در خاک اشباع شده با چگالی کم

می‌شود که خود نیز منجر به جابه‌جا شدن ذرات خاک می‌شود. در نتیجه حرکت خاک، مقاومت و سختی آن کاهش می‌یابد. به دنبال این قضیه مقاومت خاک برای پشتیبانی از فونداسیون ساختمان کاهش می‌یابد.

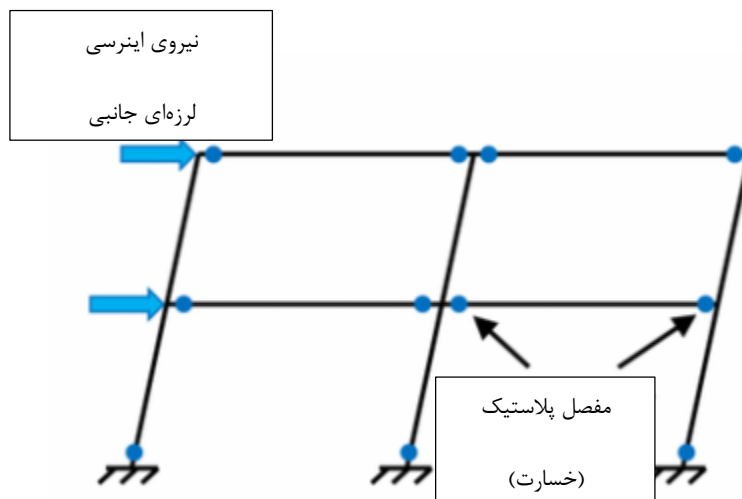
مسئله دیگر در طراحی مهندسی مربوط به سازه فوقانی بود. این ساختمان از دیگر ساختمان‌های اطراف بلندتر بود. هنگامی که نیروهای اینرسی لرزه‌ای به سطوح بالاتر از ساختمان وارد می‌شود، هرچه ساختمان بلندتر باشد، میزان لنگر نیز بیشتر خواهد بود. اتصال میلگردهای انتظار ستون‌های بتن مسلح و دیوارهای برشی به فونداسیون باید برای مقابله با تنش‌های اضافی طراحی شوند. هم‌چنین ساختمان U شکل بوده و فاقد دیوار برشی چهارم برای نگه داشتن انتهای U است. طراحی غیرمقارن دیوارهای برشی ممکن است منجر به اثرات پیچشی در کل سازه شود. همان‌طور که در عکس دیده می‌شود، گسیختگی پیچشی دلیل اصلی فروریزش نمی‌باشد. کل ساختمان واژگون شد و فرو ریخت، در حالی که هیچ اثر پیچشی وجود نداشته است. با این حال نمی‌توان گفت که عدم وجود دیوار برشی از نظر سازه‌ای قابل قبول است. در تصاویر می‌توان دید که در دیوارها ترک‌های افقی وجود دارند. این موضوع بر اثر تنش‌های جانبی نیروهای لرزه‌ای در دیوارها اتفاق افتاده بود. اگر این دیوار در ساختمان وجود داشت، توزیع تنش‌ها به صورت مساوی رخ می‌داد.

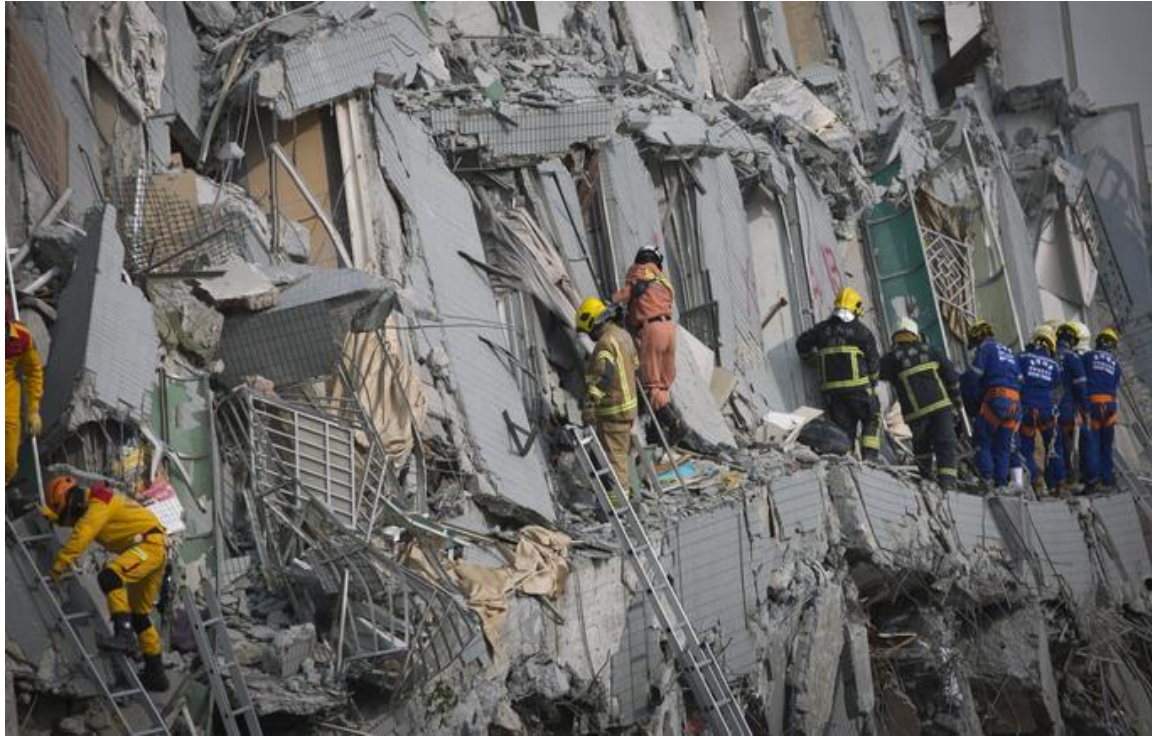
اتصالات بین تیرها و المان‌های عمودی هم مسئله قابل توجه دیگر بود. تصاویر نشان می‌دهند که میلگردهای فولادی از بتن خارج شده‌اند که این موضوع بیانگر کمبود جزئیات در خصوص تغییر شکل آرماتورهای تقویتی هنگام طراحی است. طبق شواهد این گونه به نظر می‌رسد که خاموت‌ها خم ۱۳۵ درجه نداشتند. زاویه مذکور ۹۰ درجه بود. تیرها در مناطق لرزه‌ای باید به گونه‌ای طراحی شوند که در دو انتها دارای خاموت‌هایی عمودی با حداقل خم ۱۳۵ درجه باشند تا خاموت‌ها هنگام وقوع زمین‌لرزه باز نشوند.

۱. در برابر گسیختگی ترد در مواجهه با نیروهای برشی عمودی خاص و ترک‌های برشی مورب مقاومت کنند.
۲. از جدا شدگی سنگ‌دانه‌های بتن تیر در اثر خمش جلوگیری کنند.
۳. از کمانش خمشی میلگردهای طولی اصلی جلوگیری کنند.

اگرچه تایوان بعد از زلزله ۹۲۱ مقررات دقیق بیشتری را برای ساختمان‌ها در نظر گرفت، ولی برای قانون‌مند کردن آن کافی نیست. مسئولین مربوطه این کشور باید اجرای این قوانین را برای هر ساختمان مشکوک اجباری کنند. نظارت سازه‌ای باید به صورت مستمر انجام شود. آگاهی در خصوص ایمنی باید افزایش یابد تا خسارت سازه به حداقل برسد. سازه‌ها باید برای مطابقت با آیین‌نامه جدید بهسازی شوند. بهسازی لرزه‌ای می‌تواند شامل پس کشیدگی کابل پیش تنیده فولادی و یا نصب میراگرها باشد. این اقدامات پر هزینه هستند اما ایمنی همیشه در اولویت اول قرار دارد.
