درس‌های آموخته شده از شکست پیچ‌های پل خلیج

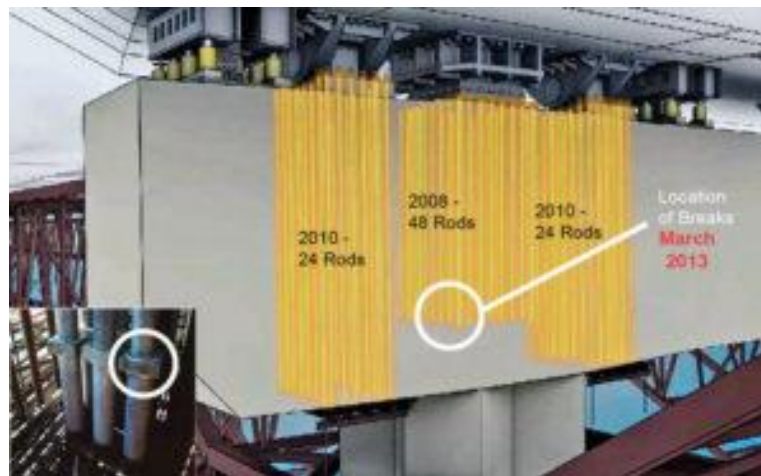
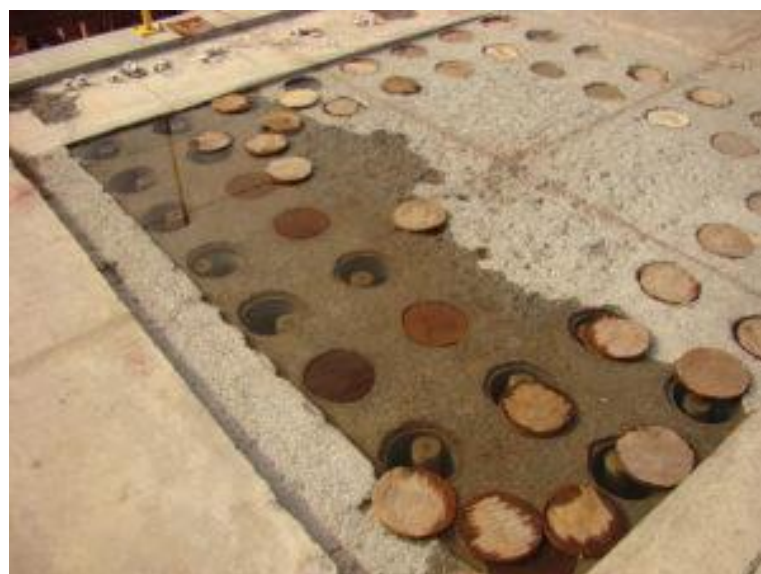
شکل ۲ (a و b). جاگذاری میل مهارهای مورد استفاده برای کلیدهای برشی، در زمانی که پیچ‌ها در موقعیت پایه‌ی E2 نصب گردیدند.

تصاویر 2a و 2b جانمایی آرماتورهای مهاری استفاده شده برای کلیدهای برشی را زمانی که اولین بار بولت‌ها در محل پایه‌ی E2 قرار گرفته بودند نشان می‌دهد. آرماتورهای مهاری در نوامبر ۲۰۰۸ در کلیدهای برشی نصب شدند و دوغاب ریزی آرماتورها در ژانویه ۲۰۱۳ شروع شد. با این وجود آرماتورهای مهاری تا مارس ۲۰۱۳ تحت کشش قرار نگرفته بودند، زیرا تا زمانی که سازه‌ی فوقانی پل در محل خود قرار نمی‌گرفت امکان نصب آن‌ها وجود نداشت. به همین دلیل، انتهای بسیاری از آرماتورهای مهاری تا قبل از آن که به درستی کشیده شوند، جهت نگهداری مهره‌ها دچار آسیب دیدگی می‌شده‌اند. بالای پیش از آن که سازه فوقانی پل نصب شود، ناحیه‌ی فوقانی غلاف لوله‌ی فولادی که نگه دارنده میل مهار کلیدهای برشی است، در معرض محیط قرار می‌گرفته است. این مسئله موجب ایجاد رواداری کمی مابین ناحیه‌ی فوقانی میله‌ها و کف پل می‌شده است.

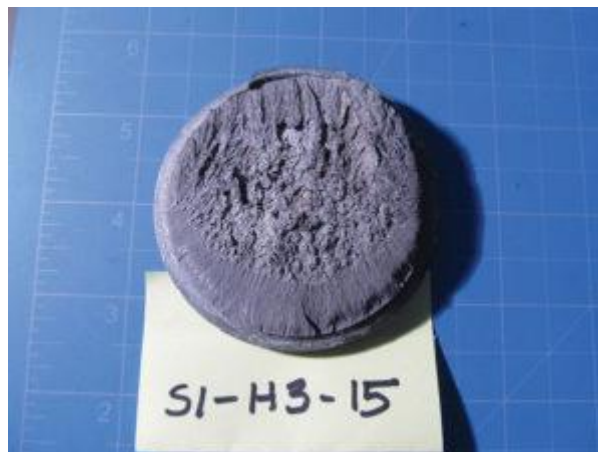
زمانی که سازه‌ی بالایی پل در سال ۲۰۱۳ نصب شد و انتقال بار به پایان رسید شد، آرماتورهای مهاری تا ۷۰٪ مقاومت کششی نهایی خود (F_u) کشیده شدند. بعد از دو هفته قرار گرفتن در معرض کشش، ۳۲ مورد از ۹۶ آرماتور مهاری شکسته شد. زمانی که حد پیش تنیدگی به ۴۰٪ کاهش پیدا کرد، شکست آرماتورها متوقف شد زمانی که سطح پیش تنیدگی به ۴۰ درصد F_u کاهش پیدا کرد، شکست میله‌ها متوقف گردید. این امر منجر به کنار گذاشتن هر ۹۶ میله شد. یک سیستم مهاری جایگزین با موفقیت طراحی و نصب گردید.

شکل ۳. سطح شکست آرماتور مهاری کلید برشی ۲۰۰۸

بعد از اینکه بازرسی بصری انجام شد، بررسی‌ها به سمت استفاده از آزمایش میکروسکوپ الکترونی (SEM) سطوح در جهت قطر آرماتور حرکت کرد. نتایج بر وجود ترک‌های بین دانه‌ای در نزدیکی ریشه‌ی رزوه شده تأکید دارد. با گسترش ترک‌ها و رسیدن آن به یک اندازه‌ی بحرانی، یک ترک سریع و ناگهانی به وجود می‌آید که به منزله‌ی عدم تحمل بیشتر بار وارده می‌باشد.

نتیجه‌ی این مطالعه بیان می‌کند که دلیل، شکست شکنندگی هیدروژنی به همراه تجاوز بار اعمالی از حد آسیب پذیری مصالح آرماتور بوده است. آرماتورهای فولادی مقررات مناسب (A354BD) را برآورده کرده‌اند، اما ریزساختار آن‌ها یکنواخت نبوده است. ناهمگنی ریزساختار به سختی کم و شکنندگی مرزی منجر شده که باعث آسیب پذیر شدن آرماتورها در برابر شکنندگی هیدروژنی شده است.

بر طبق نتایج، هیچ معیاری مبنی بر تأثیر فرایند آبکاری (گالوانیزه) بر شکست میله‌ها از سال ۲۰۰۸ وجود نداشته است. حد ترد شدگی کم هیدروژن برای میله‌های آسیب دیده ناشی از روش‌های ساخت و عمل آوری گرمایی میله‌ها می‌باشد. طبق نتایج این مطالعه، آن دسته از میل مهارهای پل خلیج که در سال ۲۰۰۸ نصب گردیده، به علت ترد شدگی هیدروژنی ناشی از کشیدگی زیاد (فرا تر از حالت حدی) و در عین حال غوطه‌وری در آب، شکسته شدند. این مسئله موجب آن گردید که هیدروژن به فولاد راه یابد. هیچ شواهدی دال بر وجود هیدروژن در فولاد پیش از نصب یا کشش و همچنین، تأثیر هیدروژن داخلی بر شکست میله‌های A354BD وجود ندارد. کل میله‌های باقی مانده بر روی پل مورد آزمایش قرار گرفته و از حد ترد شدگی هیدروژنی بالاتری نسبت به سطوح تنش پیش تنیدگی برخوردار بوده و ایمن می‌باشد. میله‌های باقی مانده به نحوی طراحی می‌گردند که حاوی ابزارهای اضافی محافظت در برابر خوردگی اعم از سیستم رنگ آمیزی رطوبت زدا یا گروت باشند. کلیه‌ی این ابزارها مانع از خردشدگی و احتمال ترد شدگی هیدروژنی شده و روکش گالوانیزه را نیز سالم نگه می‌دارد.

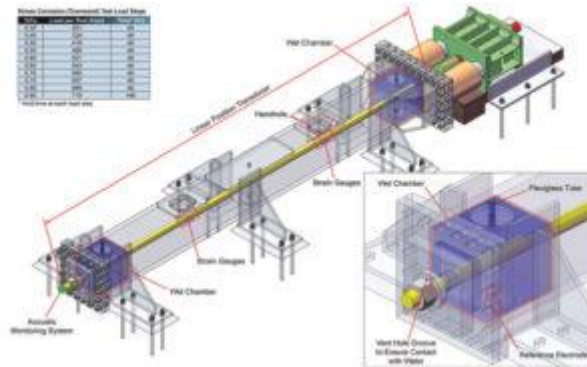
پس از آن که این تست‌ها نتایج نرمالی را ارائه نمودند، تست تاونسند برای ارزیابی ترک‌های ناشی از خوردگی تنشی (SCC) بر روی میله‌های قطوری که حاصل از گروه‌های مختلفی از میله‌های منتخب قبلی بوده، صورت گرفت. در این تست، بار کششی به نحوی آرام و مرحله مرحله افزایش پیدا نمود تا به یک سطح بار حدی و مرحله‌ی شروع ترک خوردگی ناشی از ترد شدگی هیدروژنی برسیم (شکل ۴). این افزایش آرام از جهت زمان مورد نیاز برای شناسایی اثرات هیدروژن حائز اهمیت است. به منظور شناسایی مناسب بار حدی برای ورود هیدروژن به فولاد از محیط‌های خورنده (هیدروژن محیطی)، میله‌ها در حالی تحت بار ۱٫۸ میلیون پوند قرار می‌گیرند که در آب نمک محتوی سدیم کلرید ۳٫۵ درصد، غوطه‌ور می‌گردند.

شکل ۴. آزمایش تاونسند

- میله‌های ۲۰۰۸ در اثر همان باری دچار ترد شدگی هیدروژنی گردیدند که منجر به خرابی پل با مشخصه‌های شکست مشابه شده بودند (این نتیجه مؤید آن است که تست تاونسند، به شکلی واقعی عملکرد میله‌ها را شبیه سازی می‌نماید).
- سطح شکست بر روی میله‌ها در زمانی ظاهر گردید که ترک آغاز شده بود. با پیشروی ترک‌ها، این سطوح شکست از حالت بین دانه‌ای به شکافت و در نهایت شکست‌های شکل پذیر بدل گردید که بر روی وجه مخالف ترک‌های اولیه رخ داده بود (این شکستگی‌ها در کلیه‌ی پیچ‌های ۲۰۰۸ ارزیابی شده، مشهود می‌باشد).
- پس از تست میله‌های باقی مانده، مشخص گردید که همه‌ی آن‌ها حاوی یکسری بار حدی هستند که بزرگ‌تر از بار طراحی‌شان بوده و بدین ترتیب، در برابر ترد شدگی هیدروژنی آسیب پذیر نمی‌باشند.
