محافظت از تاریخچه نیروی دریایی با اجرای یک قرارداد طرح - ساخت

ساختمان 26A در جزیره ی فورد و در سال ۱۹۳۵ به عنوان انبار نیروی هوایی و آشیانه هواپیما برای پایگاه هوایی نیروی دریایی ساخته شد. این ساختمان از حمله ی ۷ دسامبر ۱۹۴۱ به بندر پیرل (شکل ۱ و ۲) جان سالم به در برده و در ۷۵ سال گذشته تغییرات زیادی در کاربری آن ایجاد شده است. در سال ۲۰۱۴، نیروی دریایی ساختمان 26A را برای ایجاد مرکز آموزش جدید نیروهای مرکز امنیتی (CENSECFOR) انتخاب کرد.

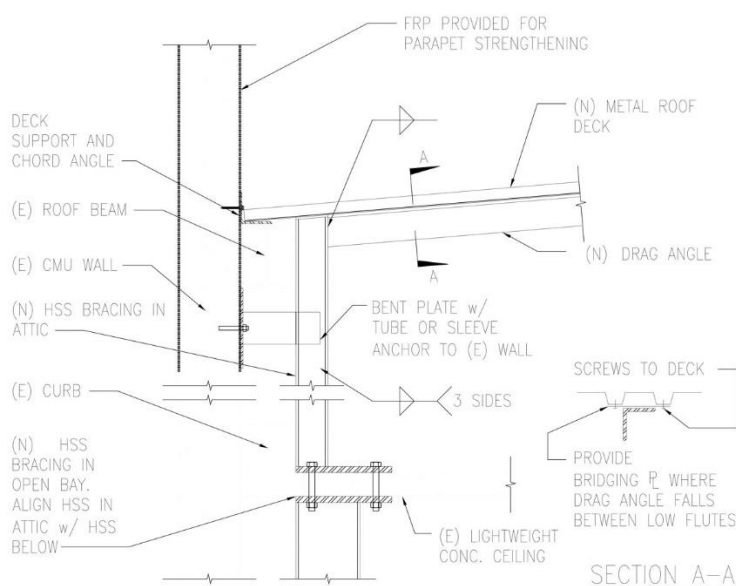
شکل ۳. جزئیات اتصال عرشه و مهاربند

یکی از نقص‌های قابل‌ملاحظه‌ای که کشف شد، نبود دیافراگم سازه‌ای مناسب در سقف بود. نه مهاربندهای میله‌ای افقی موجود و نه ورق‌های کام و زبانه، هیچ‌کدام مقاومت و جزئیات کافی برای ایجاد دیافراگم را نداشتند. علاوه بر نداشتن ظرفیت برشی کافی، ورق‌های کام و زبانه‌ی موجود در شرایط ضعیفی هم بودند. از آنجاکه پروژه نیازمند حذف و جایگزینی همه‌ی مصالح سقف و عایق‌بندی بود، تیم طرح و ساخت تصمیم گرفت که غلاف‌های چوبی را با عرشه‌ی فولادی جایگزین کند. این جابه‌جایی نه‌تنها نگرانی‌های سازه‌ای را برطرف می‌کرد، بلکه باعث بهبود عملکرد طولانی‌مدت می‌شد. انتقال نیروی برشی به دیوارهای بنایی خارجی با نبشی‌های فولادی پیوسته انجام می‌شد که نقش تقویتی هم دارند (شکل ۳). با توجه به طول قابل‌ملاحظه‌ی دیوارها، دیوار تقویت نشده و توخالی برای نیروهای لرزه‌ای داخل صفحه کافی ارزیابی شد.

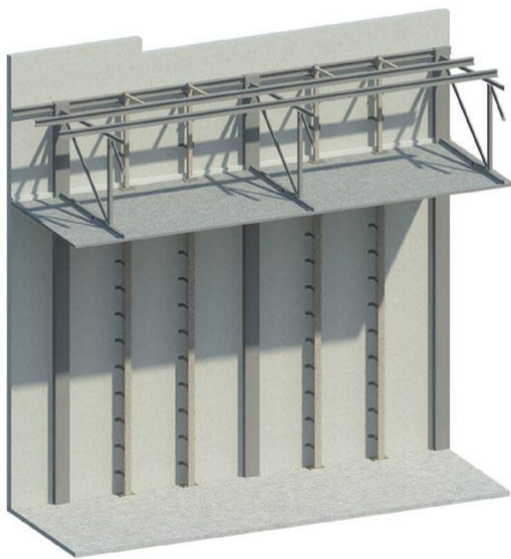
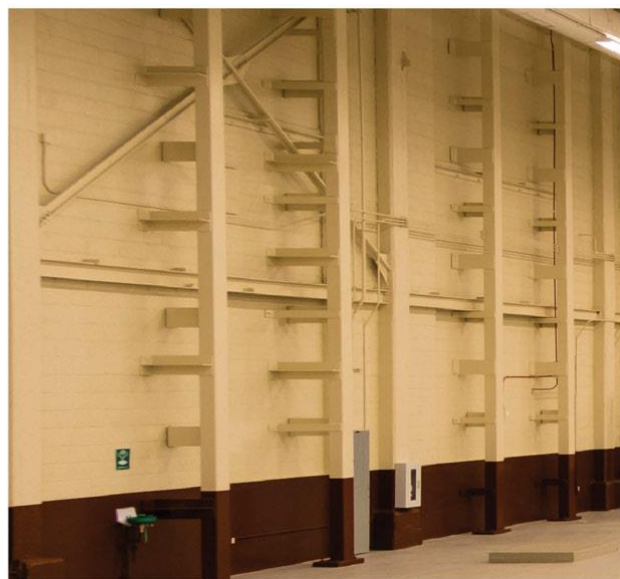
با وجود اینکه دیوارهای خارجی برای مقاومت در برابر برش داخل صفحه ظرفیت کافی داشتند اما مقاوم‌سازی برای مقاومت در برابر نیروهای خارج از صفحه موردنیاز بود. علاوه بر نیروهای لرزه‌ای، فشار باد بر اساس دسته‌ی خطر 2 و سرعت باد به‌اندازه ۱۳۰ مایل بر ساعت هم در نظر گرفته‌شده بود.

شکل ۴. مهاربندهای دیوار فولادی

به خاطر این چالش‌ها، تیم طرح و ساخت یک سیستم مهاربندی فولادی سازه‌ای جایگزین ایجاد کرد که دیوارها تنها از داخل ساختمان به آن‌ها تکیه دارند (شکل ۴). مهاربند از اعضای HSS فولادی که از دال طبقه تا سقف بتنی سبک و از سقف بتنی سبک تا عرشه‌ی سقف امتداد دارد، تشکیل شده است. مهاربندها با نبشی‌هایی فولادی که به مقاطع HSS جوش داده شده‌اند و صفحاتی لوله‌ای شکل که با رول بولت به دیوارهای بنایی گروت ریزی نشده متصل هستند، به دیوارهای بنایی متصل شده‌اند. یک گوه از اپوکسی سخت یا غلاف فلزی منبسط‌شده که در نمای داخلی قرار گرفته است، ظرفیت بیرون کشیدگی رول بولت‌ها را تأمین می‌کند. تیم طرح و ساخت یک برنامه‌ی آزمایش میدانی ایجاد کرد تا مطمئن شود که مقاومت بیرون کشیدگی رول بولت‌های نصب شده کافی است تا هرگونه نگرانی در مورد ظرفیت مناسب آن‌ها در داخل دیوارهای قدیمی را برطرف کند. این برنامه‌ی آزمایش شامل کشیدن رول بولت‌ها به اندازه‌ی دو برابر ظرفیت موردنیاز و نگاه داشتن بار روی آن‌ها به مدت دو دقیقه بود. ۷ رول بولت قبل از اینکه عملیات ساخت شروع شود آزمایش شدند، و در طول ساخت هم از هر ۷۵ رول بولت یک رول بولت مورد آزمایش قرار گرفت.

این گزینه مقاوم‌سازی هم خالی از چالش‌های طراحی نبود. به دلیل نوسازی‌های متعدد در طول سالیان، نقشه‌های چون ساخت با شرایط میدانی واقعی تطابق نداشت. پیمانکار یک اسکن لیزر سه‌بعدی از کل ساختمان انجام داد و آن را با تیم طراحی برای هماهنگی محل‌های مهاربندها و اتصالات با موانع موجود به اشتراک گذاشت. در محل اتصال مهاربندها به سقف باید توجه خاصی به جزئیات کرد تا از اعمال غیر عامدانه‌ی بارهای ثقیلی به مقاطع HSS اجتناب شود. از FRP هم در جاهایی که امکان اجرای مهاربند فولادی وجود نداشت، استفاده شد. این محل‌ها شامل جان‌پناه‌های پشت‌بام و دیوارهای مجاور درهای کشویی ی آشیانه بود.

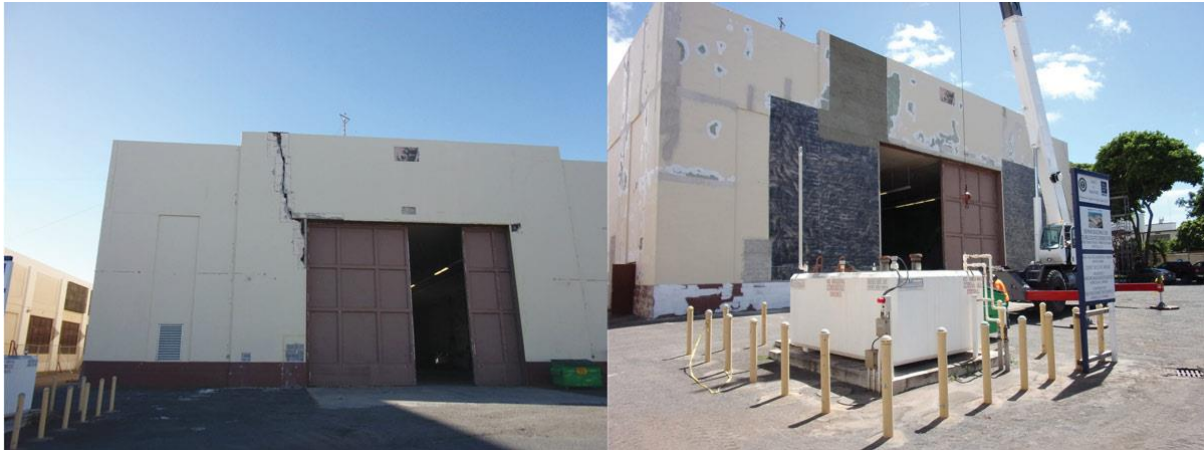
شکل ۵. تعمیر گسترده با نوارهای FRP

خراب شدن سازه‌ی موجود هم باعث ایجاد چالش‌هایی در ساختمان 26A شده است. مثلاً ترک‌های بزرگ متعددی با جابه‌جایی و لغزش قابل‌ملاحظه در دیوارهای بنایی خارجی مجاور یکی از درهای بزرگ آشیانه مشاهده شده است. برای رسیدگی به این شرایط سلول‌های مصالح مجاور ترک با فوم منبسط شونده پر شدند، به‌گونه‌ای که سلول‌های ترک‌خورده دوغاب ریزی شده و کل سلول‌های دیوار با دوغاب پر نشود. این کار باعث می‌شود که جرم لرزه‌ای ساختمان تغییر زیادی نکند. همچنین از نوارهای FRP در جهت عمود بر ترک استفاده شد تا پیوستگی لازم برای انتقال نیروها از یک طرف ترک به طرف دیگر آن ایجاد شود (شکل ۵).
