تعمیر خوردگی و زنگ زدگی روکش کابل ها

ساختمان Canada Place:

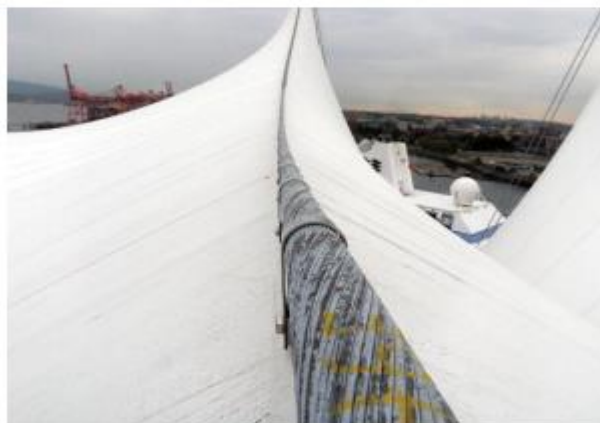
Figure 3. Ridge cables supporting the fabric.

شکل ۳. کابل های لبه که پارچه را نگه می دارند.

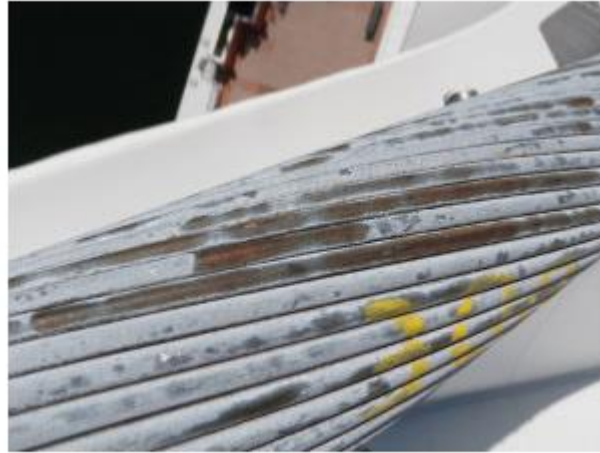
Figure 4. Depleted zinc coating on cable.

شکل ۴. کابل بدون پوشش روی

بررسی های دقیق نشان می دهد که هیچ لکه زنگ زدگی وجود ندارد در حالی که در پوشش روی تکه های کوچکی در سطح بیرونی سیم، دچار ورقه ورقه شدگی، شده است. سطحی از سیم که دچار ورقه شدگی، شده است، کم کم قهوه ای رنگ می شود که نشان دهنده شروع خوردگی می باشد. هیچ حفره ای مشاهده نشده و یا سوراخ سوراخ شدن ناشی از خوردگی وجود ندارد. بر پایه یافته ها می توان دریافت که استفاده از روش گالوانیزه کردن سرد که پوشش مجدد کابل با استفاده از ترکیب روی، نامیده می شود، توصیه شده است. روش آماده سازی دقیق و مشخصات آن تهیه شد. پس از آن کابل در اثر یک انفجار هوایی تمیز شده و هرگونه گرد و خاکی از آن پاک می شود. سطحی که پاک شده است می تواند ترکیبات روی را کاهش دهد. مشخصات گفته شده برای پوششی با ضخامت ۲,۵ تا ۳,۵ میل با ۹۵٪ فلز روی بعد از خشک شدن می باشد.

چه چیزی می تواند سبب پوسته پوسته شدن پوشش بیرونی سیم می شود؟ همانطور که قبل توضیح داده شد در طول روند الکترولیز سیمی با پوشش رده C (که در آن روی به روش الکترولیز سطح سیم را می پوشاند)، روی به فولاد از طریق چسبندگی پیوند می خورد. پوسته پوسته شدن نشان می دهد که پیوند بین روی و فولاد شکسته شده است. به ندرت این مشکل در صورت

عملیات بهبود و تعمیر کابل ها در سال ۲۰۱۰ انجام شد. کابل نگه داری برای اولین بار در یک طرف بام، به دلیل ملاحظات فرار از آتش مورد بررسی قرار گرفت. ظرفیت باربری محدود دال ها اجازه استفاده از تمامی وسایل مورد نیاز جهت پوشش تمام طول کابل را نمی داد. به عنوان جایگزین برج های داربست در بالای دکل ساخته شد. محافظت از آن در برابر باران و باد، پیچیده بود. یک نگرانی از وجود پوشش آب بندی در تمام سطوح، نبود پوشش ضد آب ۱۰۰٪ در طول زمان به ویژه برای کابل متشکل از سیم های مدور شده، بود. با اینکه می توان با موادی مانند گریس فضای خالی بین سیم ها درون سازه را پر کرد، باز می توان سطوحی را که رطوبت در آن جمع می شود را یافت؛ بنابراین سوراخ عمودی در پوشش، امکان تخلیه از طریق ساختار داخلی را فراهم می کند.

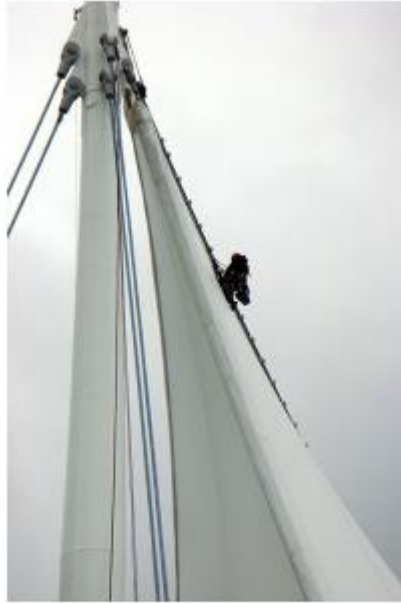
Figure 5. Inspection of ridge cable.

شکل ۵. بررسی کابل لبه و اصلی

دو سال بعد، کابل های نگه دارنده در طرف دیگر بام تعمیر شده قرار گرفتند. در طول این کار، لکه های قهوه ای روی کابل خط الراس در سقف جلب توجه می کردند. دوباره در سال ۲۰۱۵ کابل ها مورد بازرسی قرار گرفتند. بازرسی به صورت مرتب پشت سرهم انجام نشد. بر خلاف کابل های نگه دارنده که می توان آنها را در کف، مشاهده کرد، کابل های خط الراس به سادگی قابل مشاهده نیستند. دهانه های آن دارای مقاطع آهنی با شیب تند می باشند که از ارتفاع ۱۲۵ فوتی زمین شروع شده و از مرکز کنوانسیون عبور می کند. برای بازرسی از یک شرکت دارای تجهیزات و با تجربه در بازرسی کابل استفاده می شود. کابل خط الراس بالاتر از کابل نگه دارنده می باشد. بازرسی از طریق تصاویر جمع آوری شده از کابل خط الراس انجام شد. تصاویر نشان داد که شرایط با قبل از نصب کابل نگه دارنده یکسان می باشد. دوباره، پوشش مجدد با ترکیب مقدار بسیار زیادی از روی، برای یک اقدام اصلاحی استفاده شد.

پوشش مجدد کابل های خط الراس در این سال برنامه ریزی شد. این عملیات با توجه به دسترسی دشوار به کابل، مشکل و خسته کننده می باشد. همچنین حلقه های فولادی ضد زنگ بدون پیچ شدن به پارچه، جهت پوشش فضای محیطی استفاده می شود. برای آسیب ندیدن پارچه، مراقبت باید انجام شود.

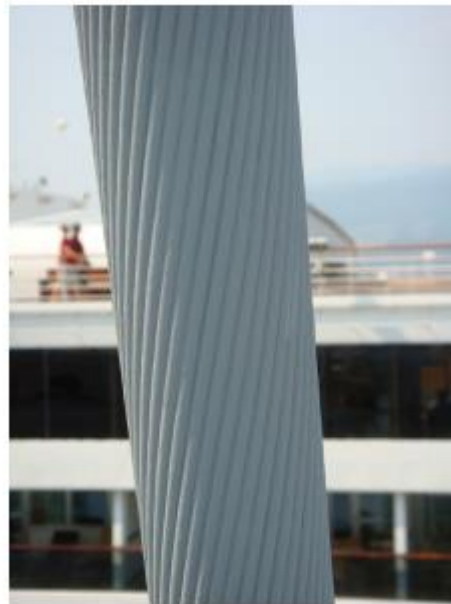
Figure 6. Applied coating after 6 years.

شکل ۶. اعمال پوشش پس از ۶ سال

بازرسی از پوشش کابل ها که در سال ۲۰۱۰ انجام شد، نشان داد که در شرایط عالی قرار دارند. پوشش با یک ترکیب از گالوانیزه سرد، به عنوان پوشش سیم با فروردن داغ و یا الکترولیز کردن آن با دوام نیست، اما یک روش عملی جهت جایگزین کردن کابل ها می باشد.

این قابل درک است که کابل ها باید تحت نظارت قرار گیرند و پوشش دوباره آنها در آینده ممکن است مورد نیاز باشد.
