مقاوم سازی لرزه ای سازه ها
راهکار ها و نمونه های اجرایی از کشور سوئیس

دکتر ساسان محاسب
smteam@gmx.ch

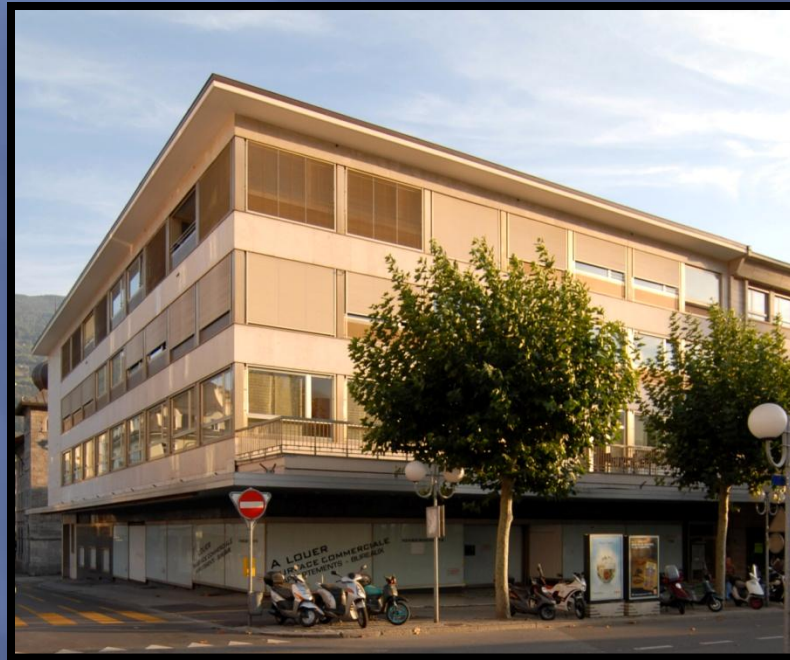
عموما بادیتهای قوی و دیوارهای مقاوم در برابر بارهای جانبی در طبقات پایین ساختمان حذف شده اند. در این حالت ستونهای باقیمانده قادر به تحمل اثرات زلزله نمی باشند.

ساختمان با طبقه همکف نرم (ساختمان مسکونی و فروشگاه در شهر سیون)

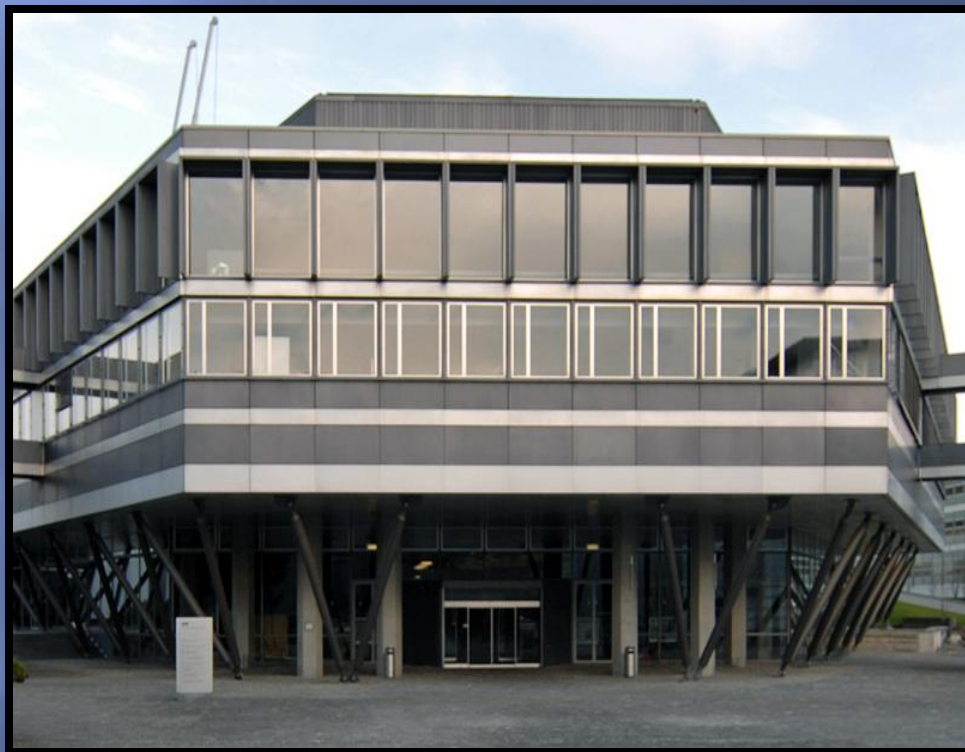
آرایش نامتقارن سیستم بادبندی در پلان ساختمان باعث ایجاد پیچش اضافه ای در هنگام وقوع زلزله میگردد. این عامل باعث گسیختگی زود هنگام ساختمان خواهد شد.

ساختمان با بادبندی نامتقارن (سالن درس در ETH زوریخ)

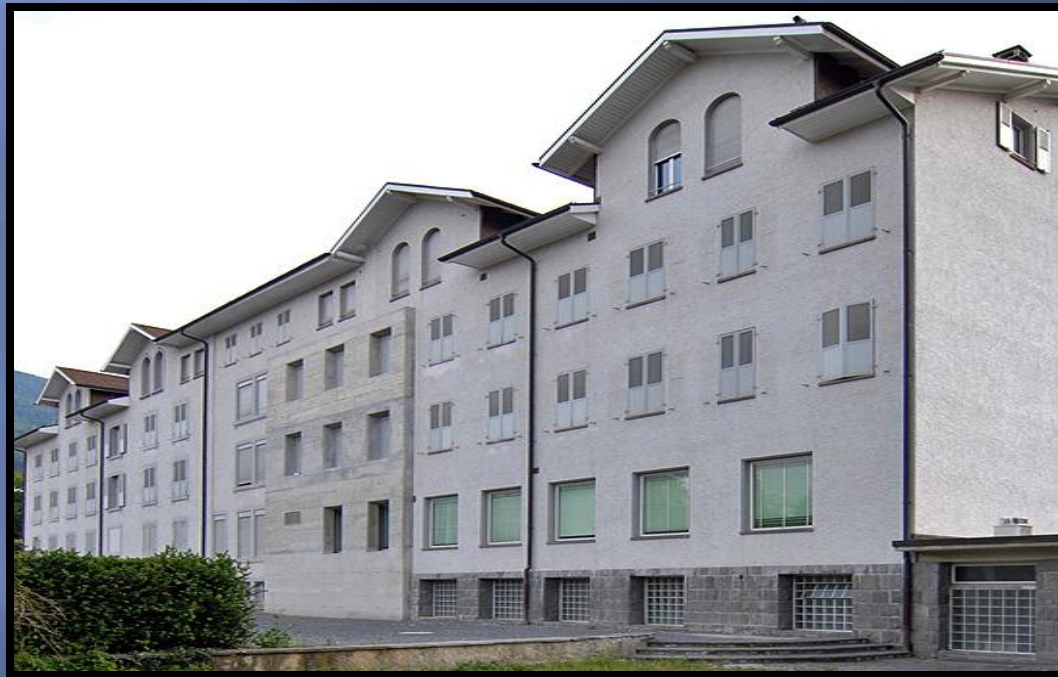
استفاده از مصالح بنایی در اجرای ساختمان های مسکونی به دلیل سهولت استفاده و مشخصات فیزیکی مطلوب بسیار متداول است اما به دلیل ضعف مقاومت کششی و ترد بودن رفتار آجر ها کاربرد مصالح بنایی غیر مسلح در مناطق زلزله خیز بدون استفاده از ستون و دیوار کلاف بندی مناسب نیست.

ساختمان از نوع بنایی غیر مسلح (مدرسه ای در شهر مونتی)

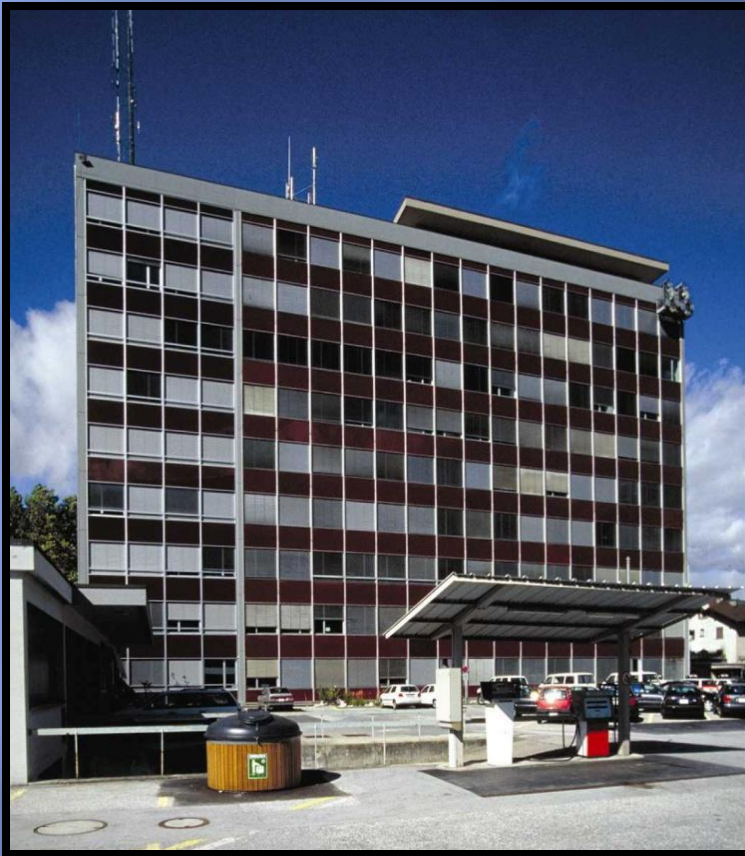
اداره پلیس در شهر سیون:

۴ پنجره آخر در منتهی الیه سمت چپ در هر تراز بخش توسعه را نشان می دهد.

- ۱- این ساختمان در دوره ای احداث شده که توجه به اثرات زلزله نبوده.
- ۲- در امتداد طولی ساختمان با استفاده از هسته بتن مسلح پلکانوآسانسور مهار جانبی شده نا کافی است.

- ۱- ضعف ساختمان با اجرای ناحیه توسعه که در آن مهار های جانبی لازم برای مقابله با آثار زلزله پیش بینی شده است جبران شده است.
- ۲- بخش توسعه با نصب کابل های پیش تنیده در تراز دال هر طبقه در امتداد طولی به بخش قدیم متصل شده است و...

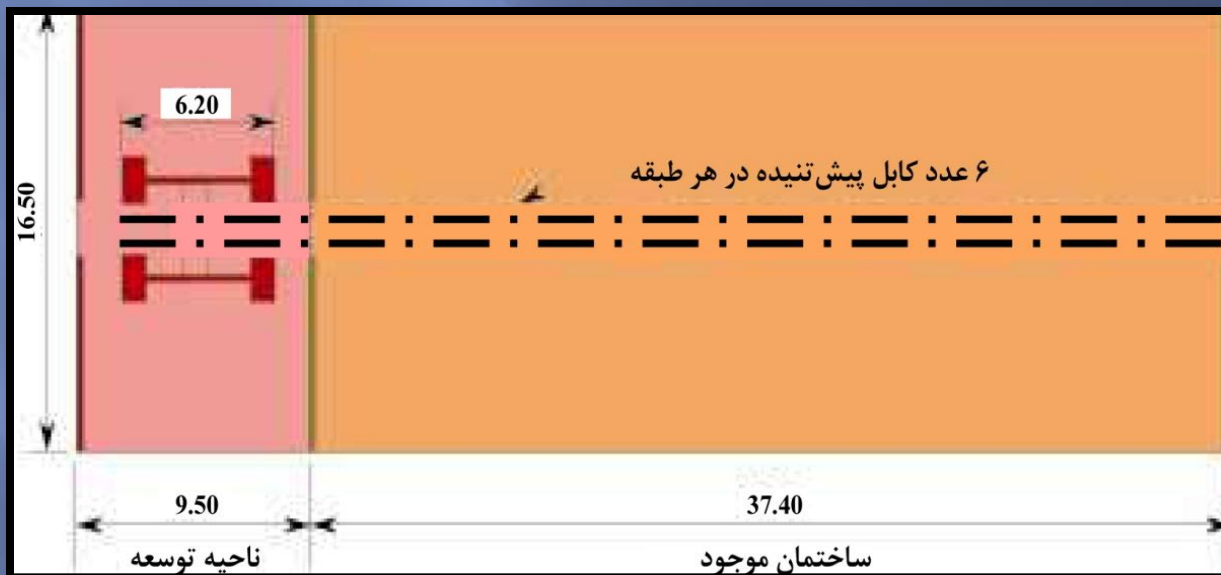
وضعیت موجود (راست) و بخش توسعه جدید (چپ)

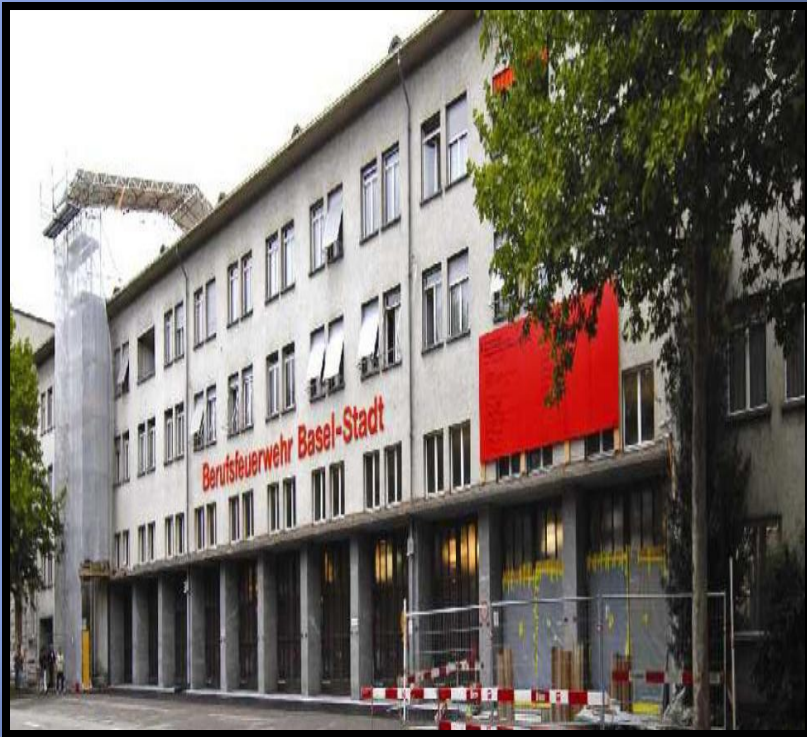
ایستگاه آتشنشانی شهر بازل

- ۱- ستون های نسبتا لاغر در طبقه زیر زمین منجر به ایجاد طبقه نرم شده است.
- ۲- همچنین دیوار ها و کف ها در طبقه فوقانی ساختمان تحمل نیروی ناشی از زلزله را ندارد.

راهکار مقاوم سازی: (کاهش صلبیت - کاهش آثار زلزله توسط میرایی)
مقاوم سازی ساختمان با استفاده از جداسازی لرزه ای انجام شده است.

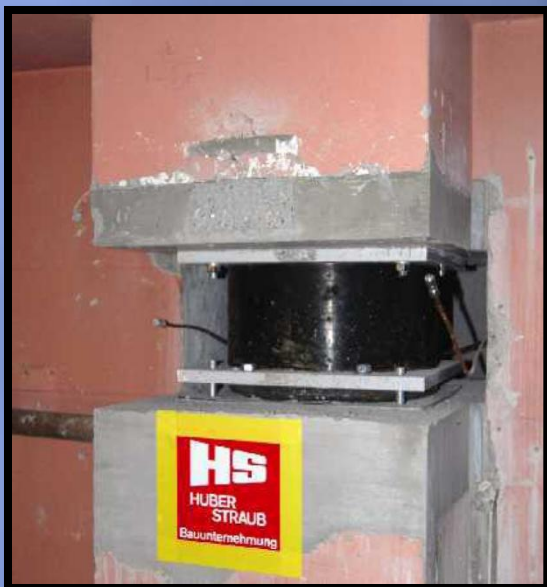
نصب بالشتک لرزه ای در زیر ستون در
وجه بیرونی دیوار زیر زمین

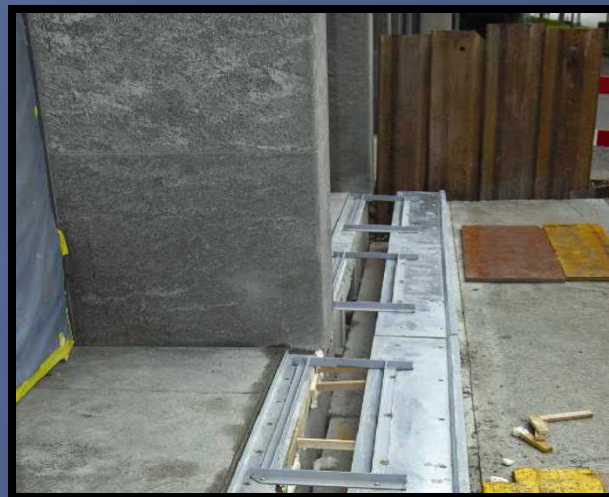
تعبیه درز انبساط در اطراف ساختمان حرکت افقی بالشتک های
لرزه ای جدید را ممکن می سازد.

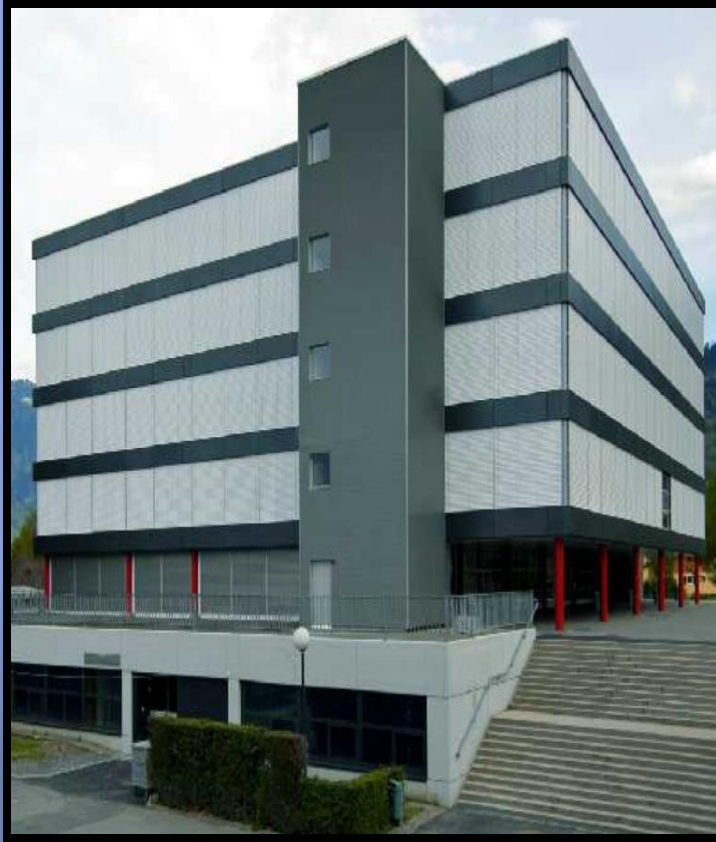
مدرسه ای در شهر مونتی :

- ۱- سیستم اجرایی اتصال اعضای قاب فولادی فقط با استفاده از عدد پیچ که جان تیر را به ستون متصل می کند که قادر به تحمل نیروی ناشی از زلزله نیست.
- ۲- عمکرد دیافراگم (کف صلب) دال پیش ساخته ساختمان بارهای جانبی نا کافی است.

۱- دو عدد راه پله از جنس بتن مسلح در تمام طبقات به عنوان عضو الحاقی و با عملکرد مهار بندی به ساختمان اضافه شده است.

۲- اضافه نمودن خرپا های افقی جدید تقویت شده در کف طبقات

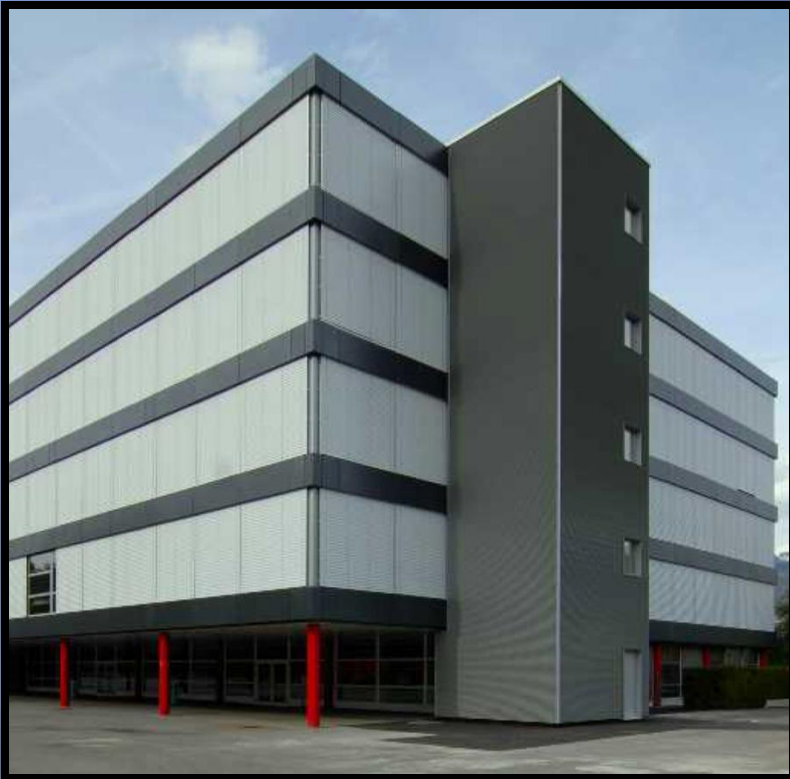
نمای برج پلکان جدید در وجه شمالی ساختمان

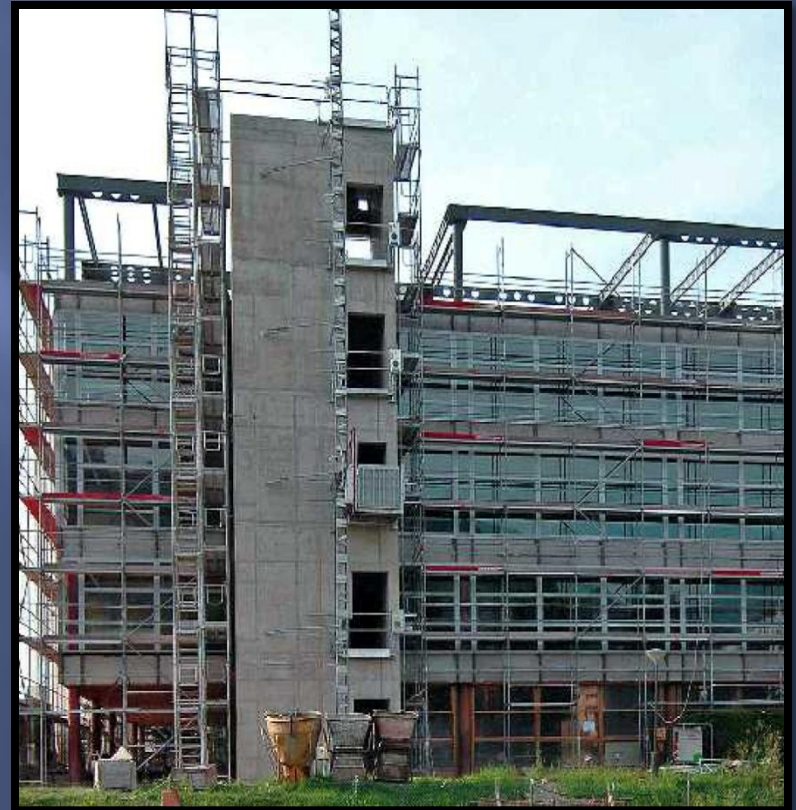
برج پلکان جدید و طبقه جدید ساختمان در حال اجرا

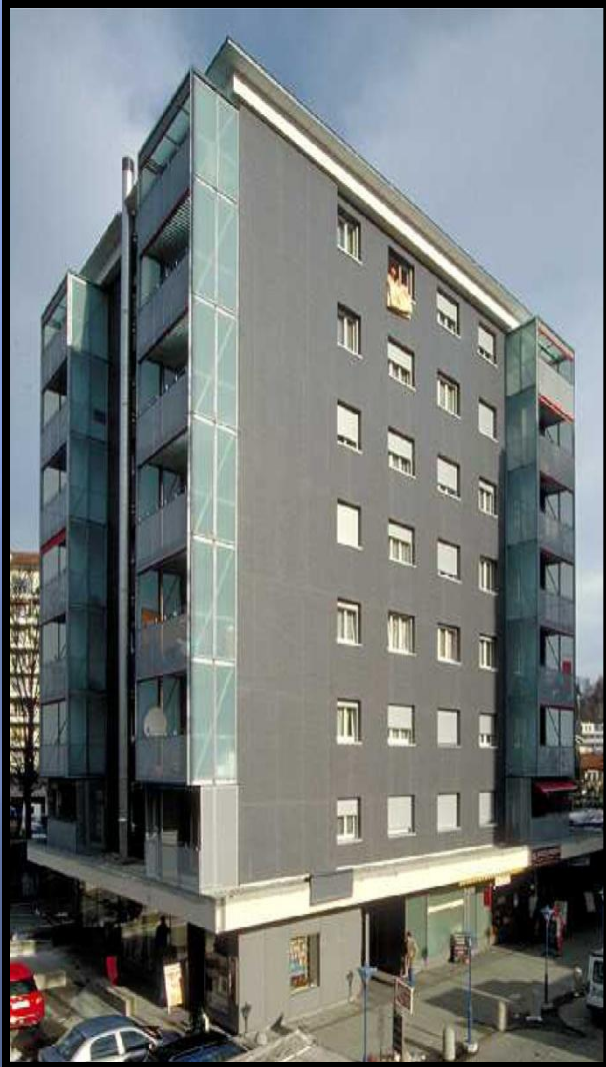
ساختمان مسکونی و مرکز خرید در فریبورگ:

- ۱- ساختمان دارای طبقه نرم در تراز همکف
- ۲- تعدادی از دیوار های بنایی نیز فاقد ظرفیت سازه ای کافی بودند.
- ۳- عملکرد لرزه ای ستون های طبقه همکف
- ۴- عدم کفایت آرماتور ها در اتصال تیر به ستون

این امر از اجرای دو دیوار برشی بتن مسلح لاغر که در همه طبقات ادامه یافته احراز گردیده است. دیوار های جدید بر روی تعدادی ریز شمع در تراز شالوده مهر شده اند.

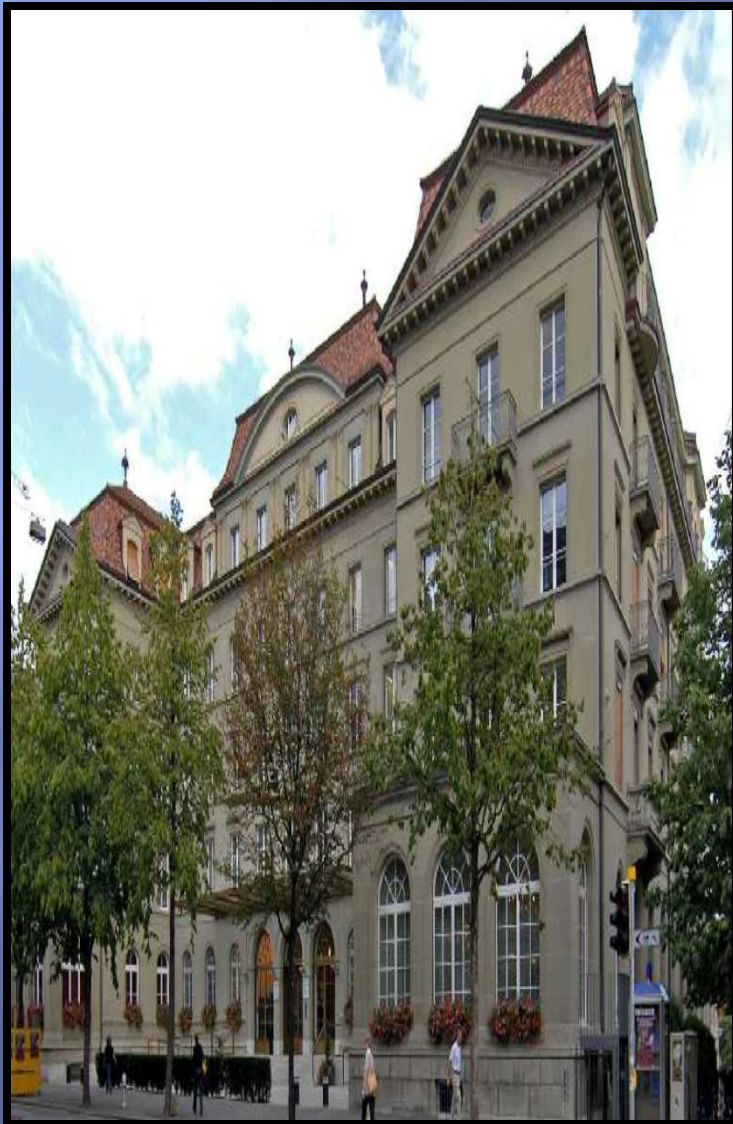
ساختمان اداره دولتی برن:

انقال بار های جانبی زلزله از تیر های چوبی کف به دیوار های سنگی به طور کامل انجام نمی شود.

- ۱- در باله شرقی ساختمان کف های چوبی با کف های دال بتنی جایگزین شده اند.
- ۲- پلکان های جدید خارج از محدوده کف های بتن مسلح در کلیه طبقات احداث شده است.

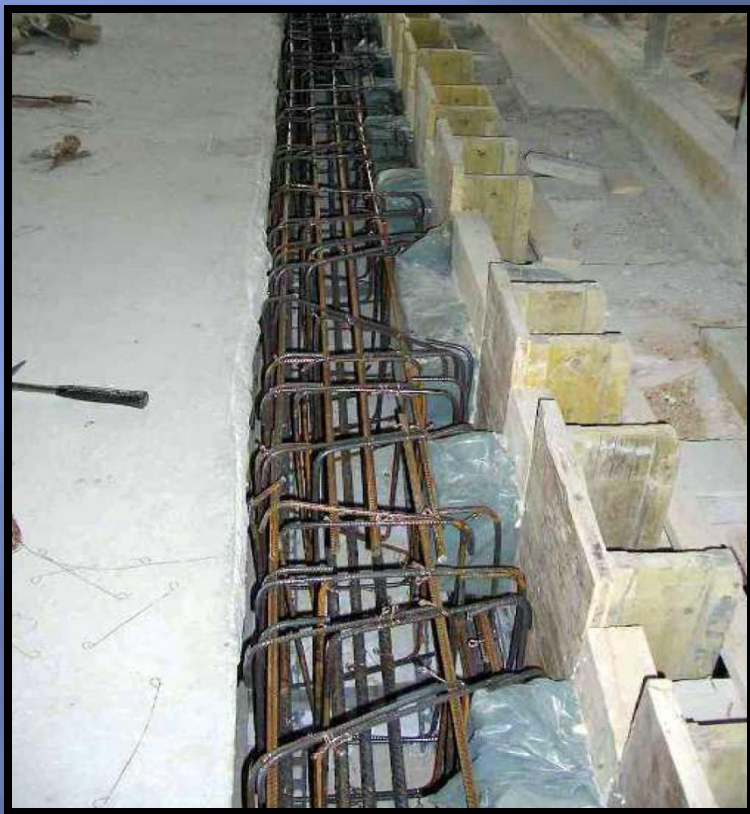
مهار آرماتورهای کف جدید در دیوار های
بنایی

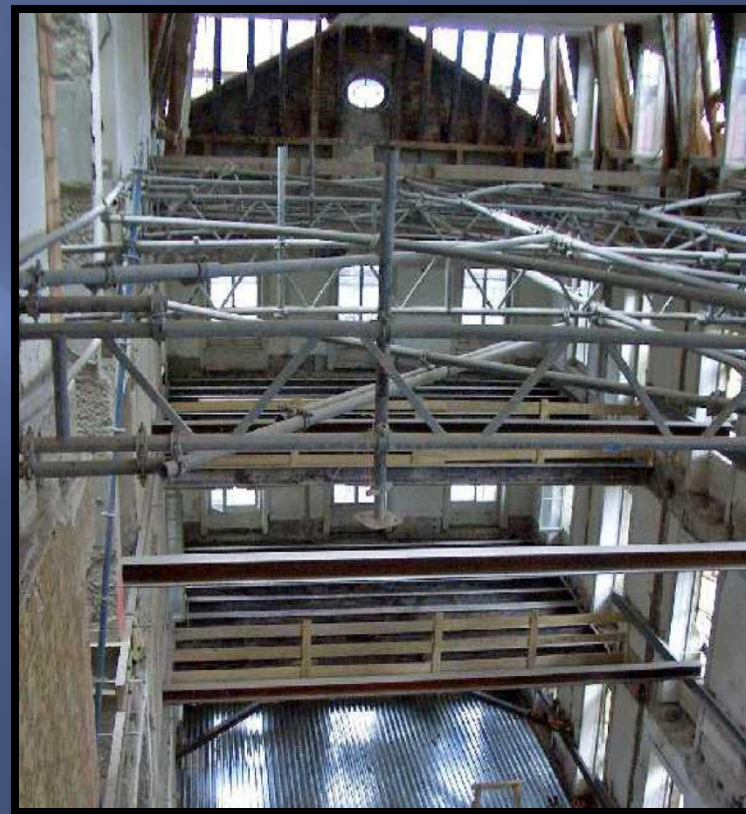
جایگزینی کف های بتن مسلح با کف های تیر چوبی
در باله شرقی ساختمان

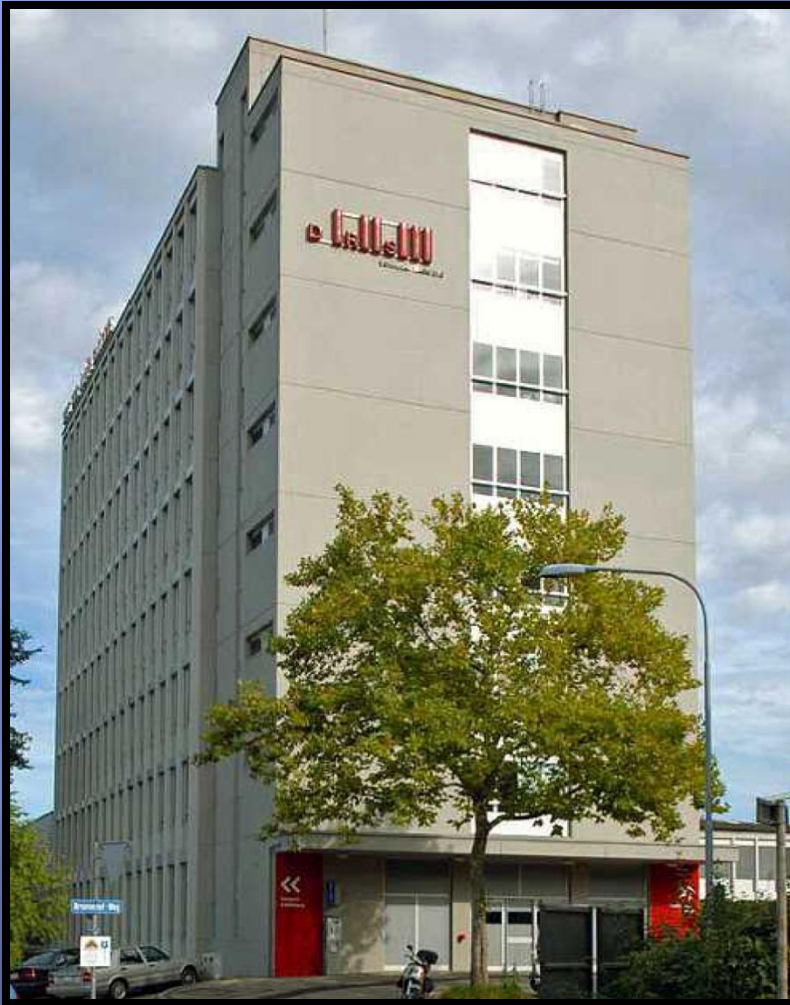
ایستگاه رادیویی شهر زوریخ:

در امتداد طولی عدم کفایت مهار بندی جانبی

راهکار مقاوم سازی: (مقاوم سازی - افزایش شکل پذیری)
دو عدد قاب فولادی جدید با مهار بند واگرا به هدف تامین مهار بندی

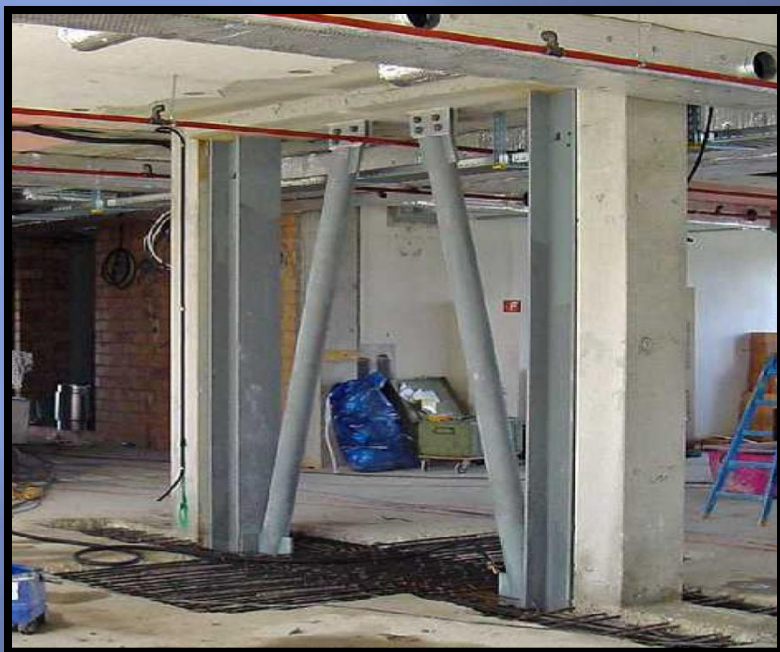
پنهان شدن قاب های فولادی جدید واگرا در تزیینات داخلی ساختمان

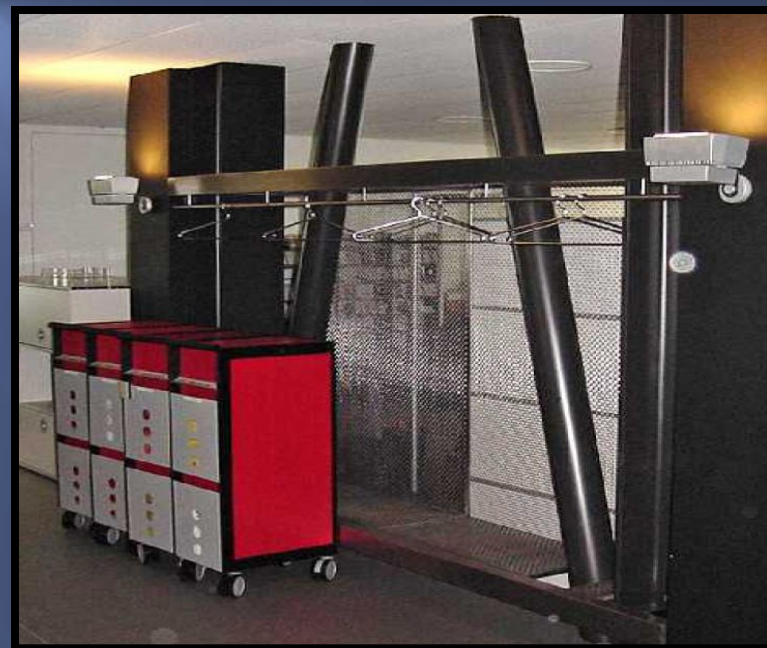
قاب های فولادی جدید واگرا که بین دو ستون بتن مسلح اجرا شده اند.

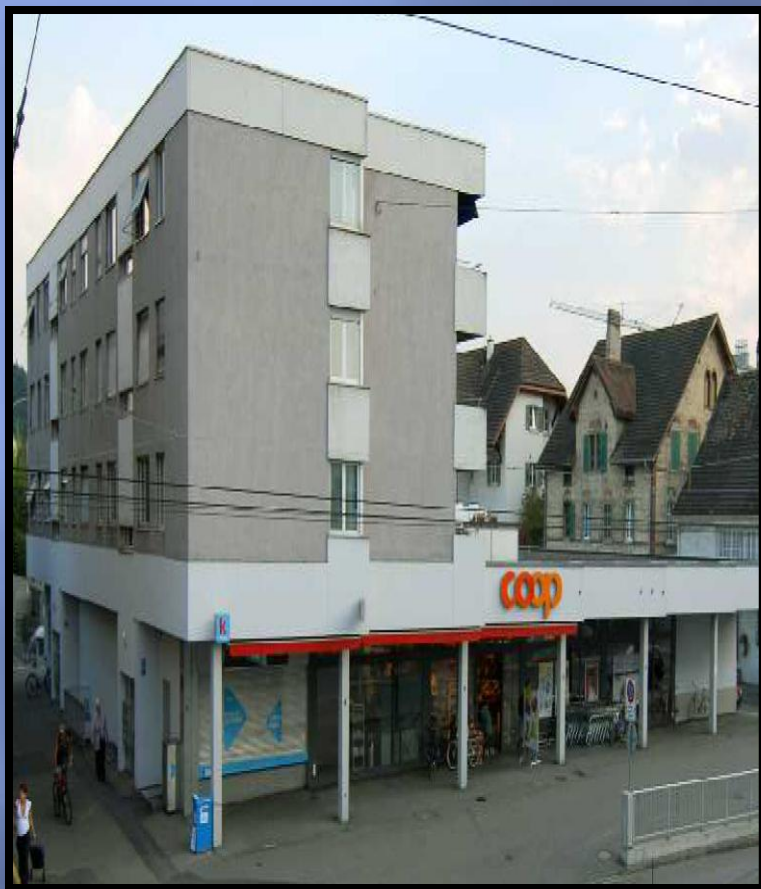
ساختمان مسکونی و مرکز خرید در وینرتور

- ۱- ساختمان دارای طبقه نرم در همکف است .
- ۲- درز انبساط در وسط دهانه طولی اثر معکوس دارد .
- ۳- سیستم مهار بندی جانبی مطلوب نیست .

راهکار مقاوم سازی (مقاوم سازی - ارتقای منظمی ساختمان)
۴ خرپای فولادی جدید در طبقه همکف و در هر امتداد ۲ عدد ساخته و نصب شده است.

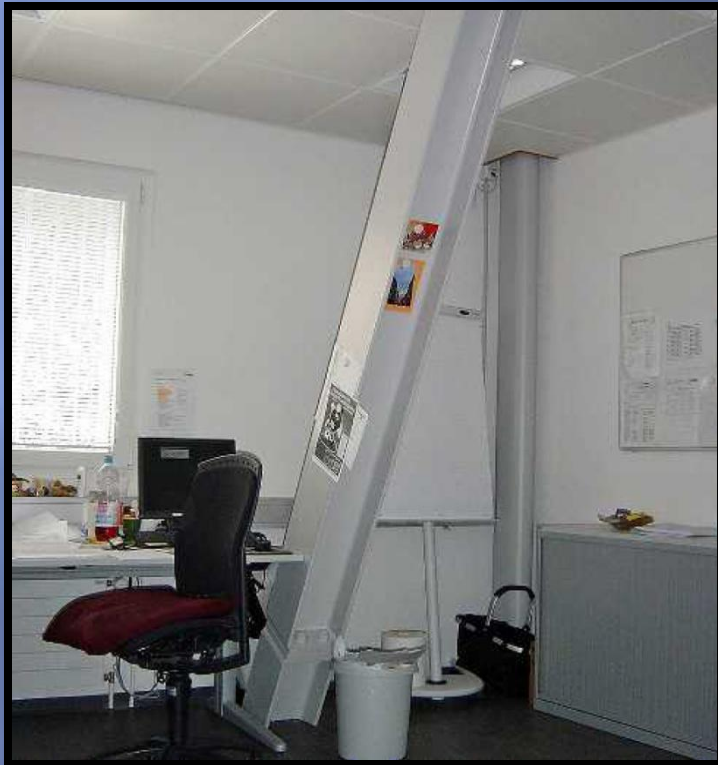
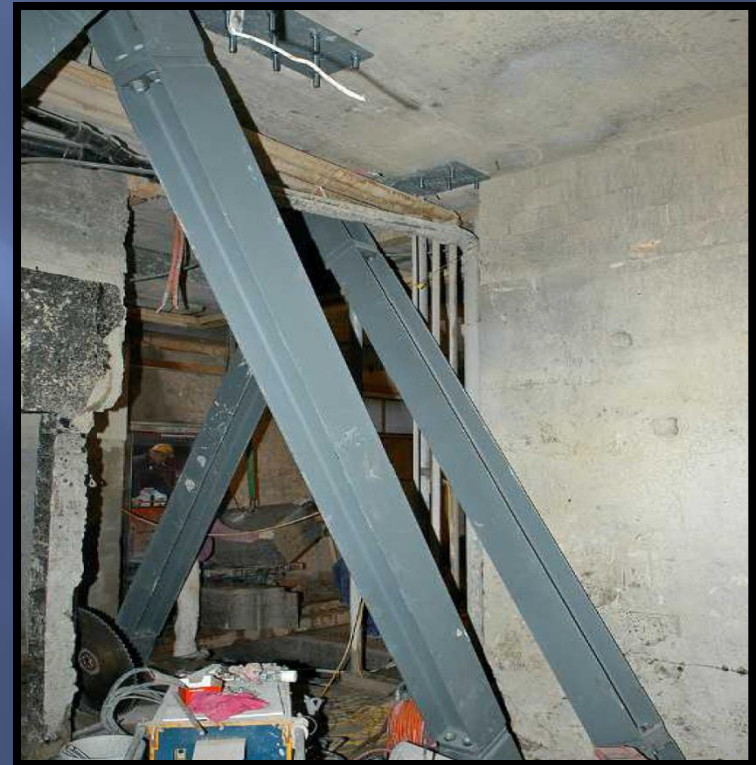
عضوی از خرپای فولادی در اتاق اداری طبقه همکف

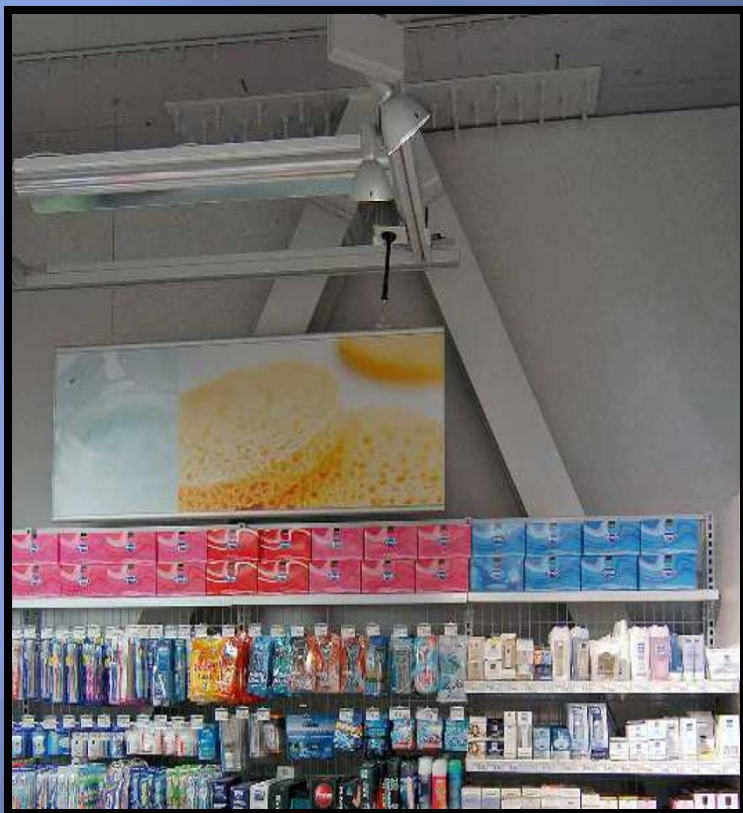
خرپای فو لادی در طبقه همکف

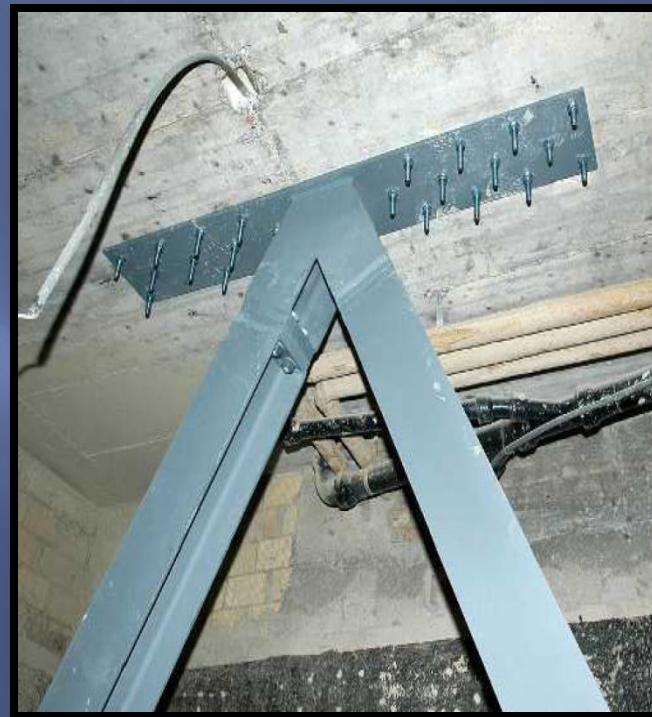
اتصال خرپای فو لادی به دال کف طبقه نرم

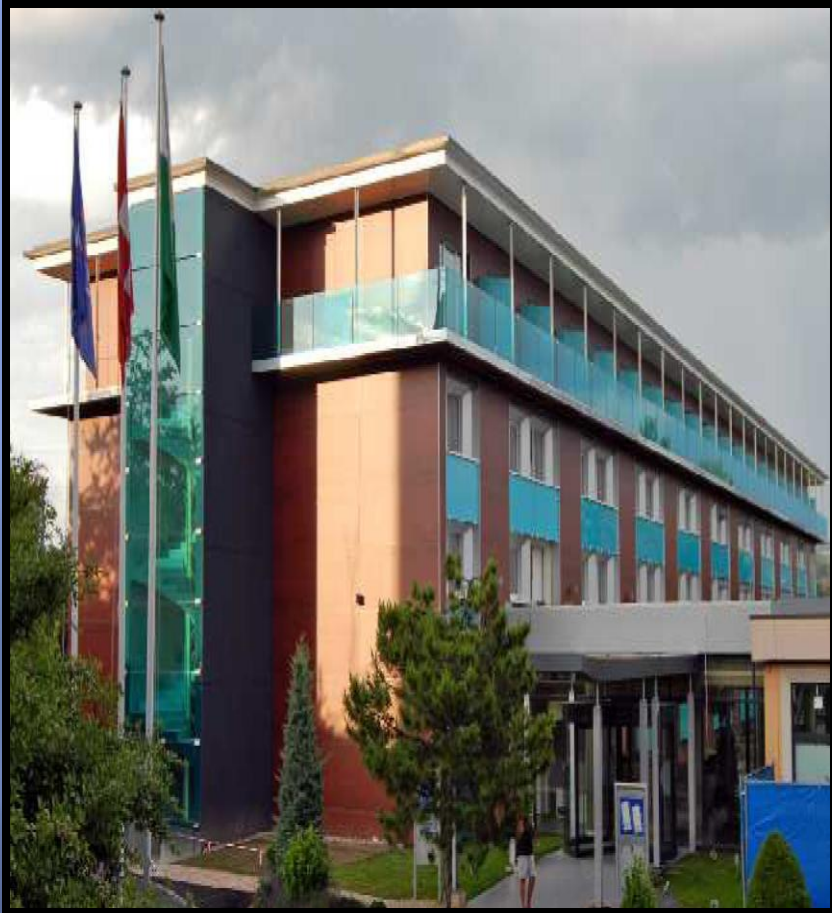
هتل شهر بوسنی:

۱- به غیر از طبقه همکف ساختمان دارای فضای خمشی و حرکتی به ارتفاع حدود ۱ متر است که به لوله های تاسیساتی و مجرا ها آسیب زده است.

۲- ساختمان فاقد سیستم مهار بندی طولی در قبال بار های زلزله و باد است.

۳- درز انبساط باعث تقسیم ساختمان به ۴ بخش مجزا شده که منجر به رفتار نا مناسب لرزه ای شده است و...

- ۱- تقویت در وجه جنوبی ساختمان با دو پشت بند بتن مسلح مثلثی .
- ۲- تقویت در وجه شمالی با پلکان بتن مسلح جدید.

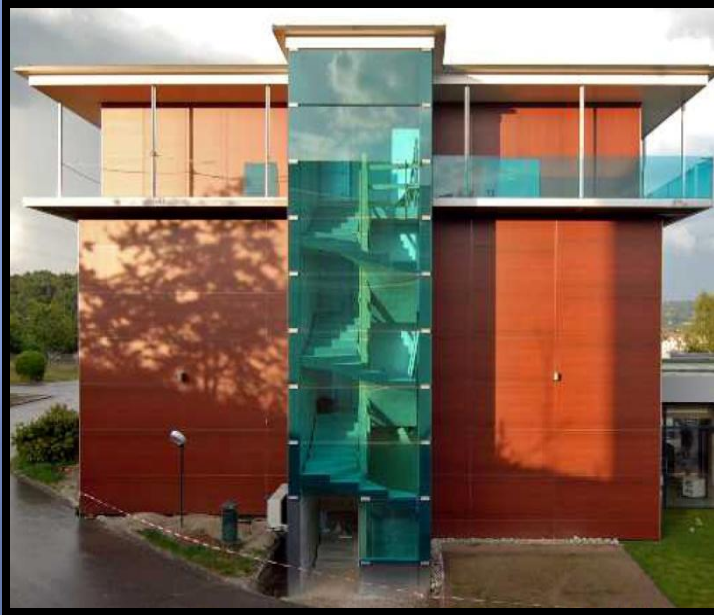
نمای شمالی با پلکان جدید بتن مسلح

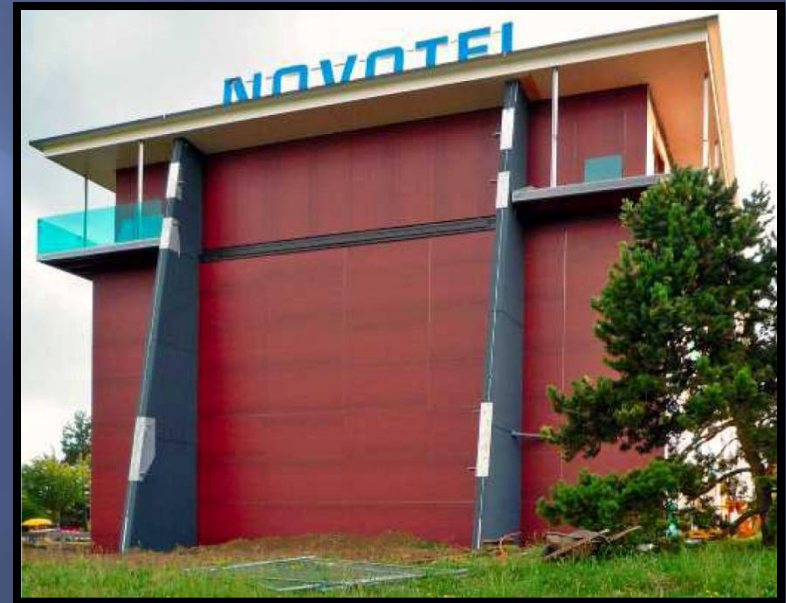
نمای جنوبی با پشت بند های بتن مسلح جدید مثلثی

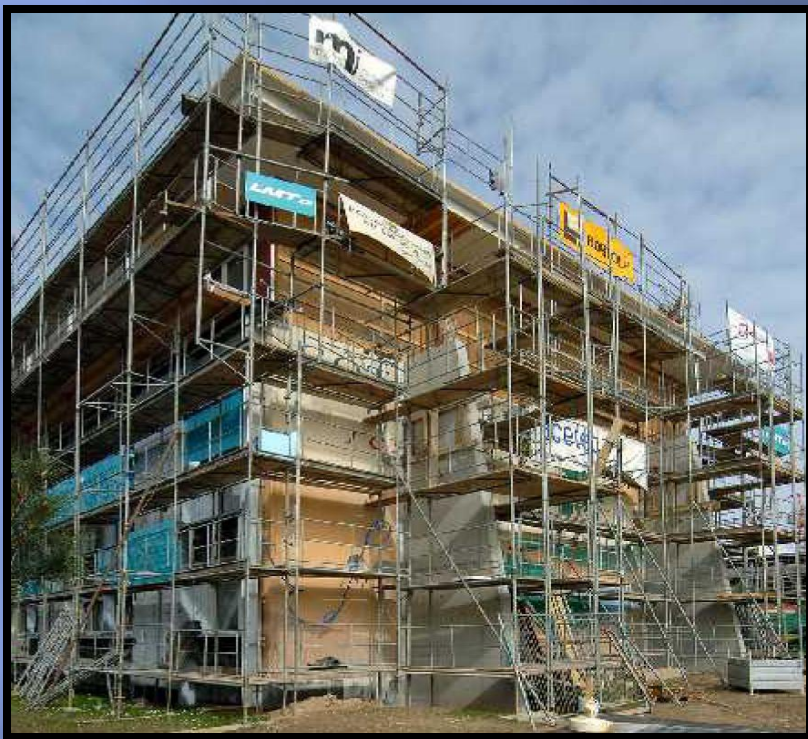
عملیات جدید (۲ پشت بند بتن مسلح مثلثی در نمای جنوبی)

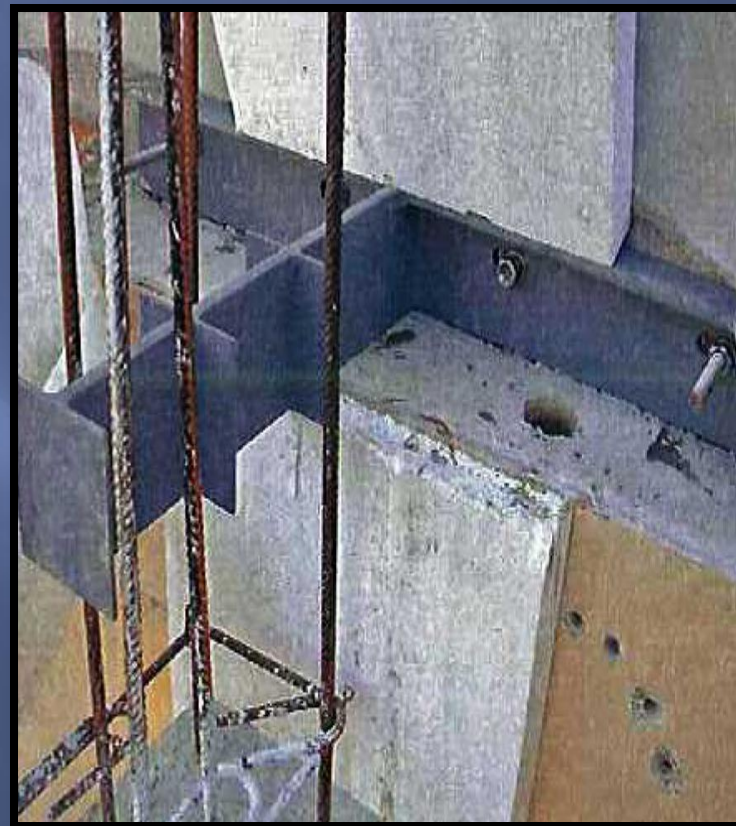
عناصر فولادی برای مهار دیوارهای بتن مسلح جدید در کف های موجود
