## فروریزش پل موراندی در ایتالیا، شهر جنوا

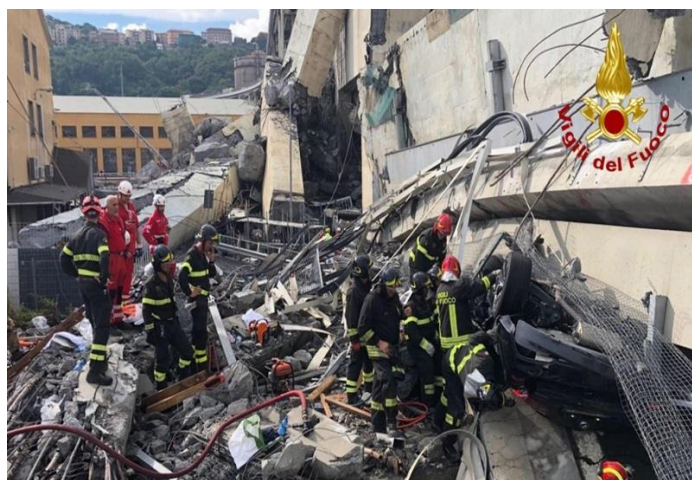
صبح دیروز بخشی از پل به طول ۲۰۹ متر یعنی جایی که از منطقه صنعتی Sampierdarena و رودخانه Polcevera می‌گذرد، فروریخت. به گفته شاهدان عینی، این پل لحظاتی قبل از فروریزش دچار صاعقه‌زدگی شده بود. بین ۳۰ تا ۳۵ خودرو و سه کامیون از روی پل دچار سقوط شده است. بخش زیادی از قسمت فروریخته و خودروهای دچار حادثه شده در جریان رودخانه Polcevera سقوط کردند. طبق گزارش‌ها این پل در زمان حادثه تحت تعمیر بوده است.

«این مسئله تحت تأثیر مشکلات جدی خوردگی که ناشی از فناوری‌های استفاده شده در فاز ساخت بود، قرار دارد. موراندی قصد داشت از تکنولوژی بتن پیش‌تنیده (در آن زمان) استفاده کند که بعدها ثابت شد یک شکست محسوب می‌شود. این تکنولوژی هرگز دوباره مورد استفاده قرار نگرفت».

پروفسور برنچیچ دو سال پیش به وبسایت ذکر شده گفت «ساخت این پل هزینه‌ای بالغ‌بر بودجه مصوب داشت و به دلیل محاسبات ضعیف ویسکوزیته بتن، عرشه سطح صافی نداشت. باینکه این مشکل در دهه ۱۹۸۰ تحت تعمیر قرار گرفت اما کاملاً مشکل برطرف نشد».

Ian Firth رئیس پیشین موسسه مهندسان سازه می‌گوید «از آنجایی که این پل از بتن مسلح ساخته شده و در آن از تکنولوژی نابالغ پیش تنیدگی استفاده شده و به‌علاوه عمر ۵۰ ساله‌ای که دارد، این احتمال هست که خوردگی کابل‌ها یا آرماتورها عامل مهمی در به وقوع به پیوستن این حادثه باشد». وی پل موراندی را پلی با طراحی غیرمعمول خواند.
