پیشگیری از شسته شدن راه با استفاده از دیوارهای حائل

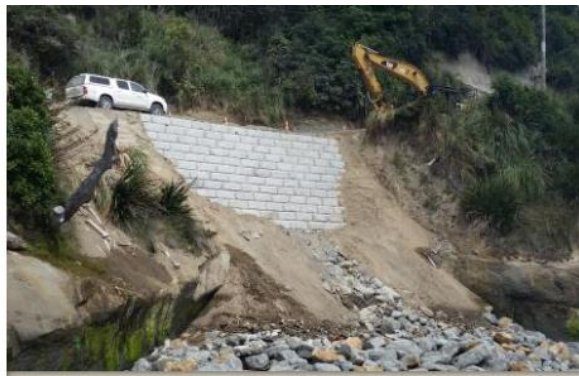
این پروژه به سرعت و بدون بسته شدن کل راه تکمیل شده است

دیوار ثقلی مانند یک ورق زره برای شیروانی شسته شده و لایه سنگی عمل کرده است. عوامل نصب کننده مصالح را در پشت دیوار جهت پر کردن سطح دچار فرسایش و پایدار کردن ناحیه پشت خط ساحلی قرار دادند. دیوار به ارتفاع ۲۱ فوت (۶٫۴ متر) رسیده است که این موضوع موجب می‌شود تا قسمتی از راه همواره برای رانندگان ایمن باشد.

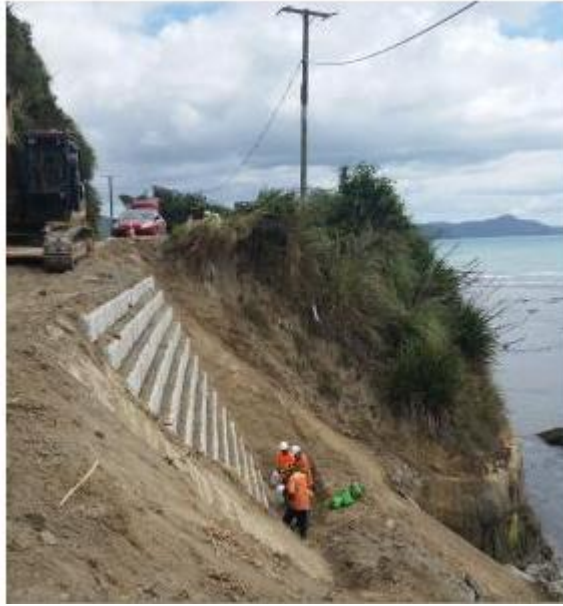
گروه اجرایی با تعداد کم قادر به تکمیل کل پروژه در طی ۱۰ روز بوده‌اند

تنها دو نفر با کمک دستگاه، دیوار را در طی ۱۰ روز نصب کردند. جاستین دمپسی از گروه Services South East (گروهی از متخصصین جاده سازی، نگه داری از جاده‌ها و ...) به شدت از سرعت و سادگی نصب دیوارها شگفت زده شد.

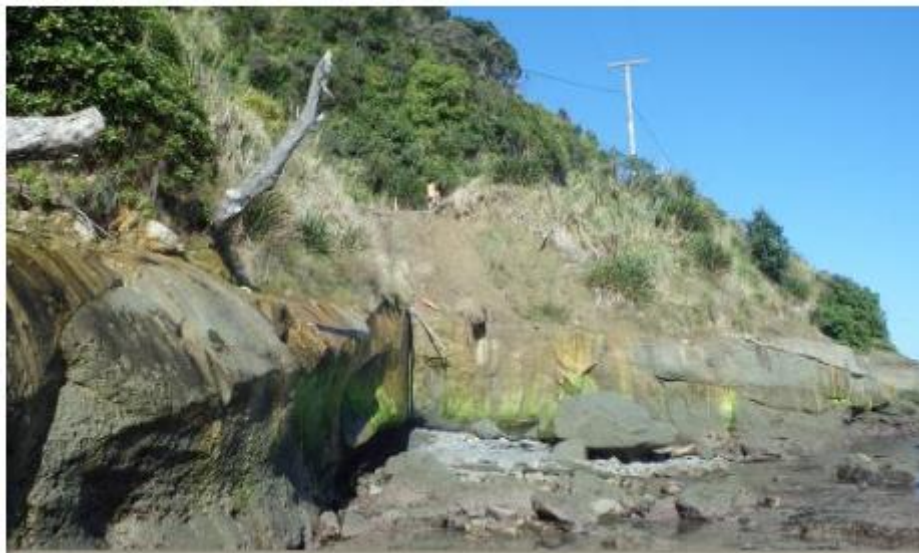
امواج گسترده موجب خرابی خط ساحلی و قسمتی از راه شده‌اند

در پاییز سال ۲۰۱۶، طوفانی شدید به یک جاده در شهر گیزبورن نیوزلند برخورد کرد. امواج غول پیکر به شیب خط ساحلی رسید که این موضوع موجب فرسایش ناشی از اشباع شدگی بیش از حد و نبود تکیه گاه شالوده شد. فرسایش موجب شسته شدن قسمتی از شیب جاده شده و خرابی قسمتی از جاده شد.
