بررسی لزوم جایگزینی جوش سربه سر میلگرد با وصله پوششی

فرزام بدآغی

دانشجوی کارشناسی مهندسی عمران، دانشگاه تبریز

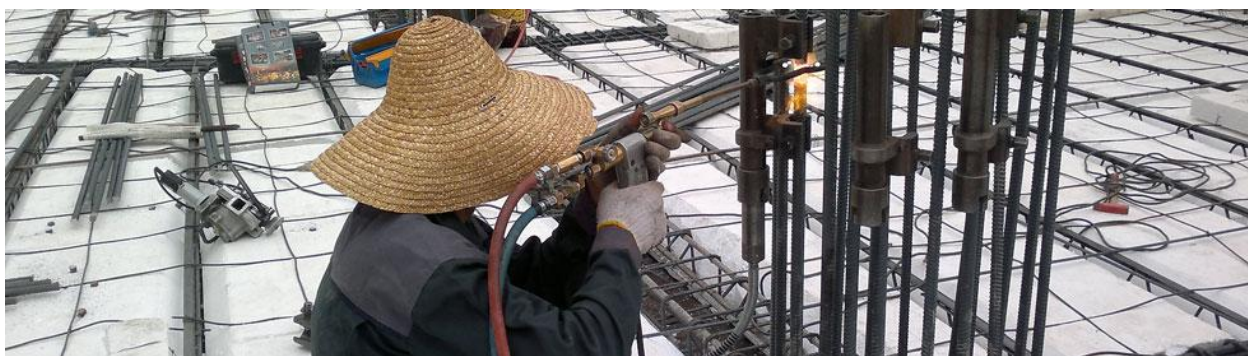
تصویر 2: نحوه انجام عملیات فورجینگ؛ بعلت اینکه این نوع جوش هیچگونه پاششی ندارد امکان اجرا آن در نزدیکی بلوکهای پلی استایرن ممکن است.

در این روش دو سر میلگرد به کمک شعله حاصل از سوختن گاز استیلن و اکسیژن کاملاً سرخ شده و به حالت خمیری در آمده و با فشار در هم آمیخته و فورج میشوند. این روش جز روشهای ذوبی کامل بشمار نیامده بلکه یک عملیات جوشکاری در حالت خمیری و فاز جامد و با انتقال اتمهای دو سطح بوده و از این رو تغییرات ناشی از تغییر فاز در سطح جوش شده بوجود نیامده و ساختار مولکولی و خواص مکانیکی فلز حفظ میشود. در این روش برخلاف وصله پوششی عملکرد اتصال بستگی به بتن نداشته و عملیات بتن ریزی و ویبره بعلت کاهش تراکم میلگردها به فرم مناسبی انجام میگردد؛ همچنین سبک سازی و در عین حال مقاوم سازی و کاهش پرت میلگرد در پروژه ها از دیگر نقاط قوت این روش میباشد.

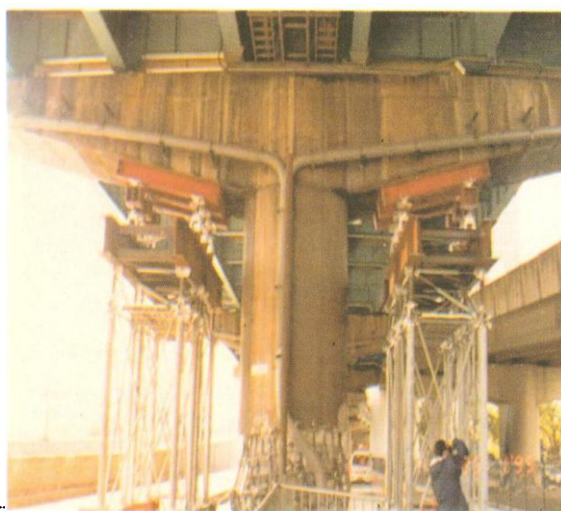
تصویر شماره 3

از جمله سازه هایی که در این زلزله بشدت تخریب شد و بربط به موضوع این مقاله نیست، سیستم شاهراه Hanshin (تصویر شماره 3) بود که در آن از تکنولوژی جوش سر به سر میلگرد در ستونهای پل استفاده شده بود.

در ژاپن بخاطر کمبود فضا، بزرگراه های زیادی بصورت مرتفع بر روی پایه های اینچینی ساخته شده اند. ابعاد پایه های تک ستونی گاهی اوقات به بیش از ۳ متر می رسد. زلزله آنچنان این پایه ها را به لرزه درآورد که بیش از ۷۰۰ پایه پل در منطقه کوبه و اطراف آن شدیداً آسیب دیدند. زیادبودن فاصله خاموت ها که براساس آئین نامه های قبلی بوده است. از اصلی ترین عوامل آسیب این پایه ها بود.
(زلزله کوبه، ژاپن، ۱۹۹۵)

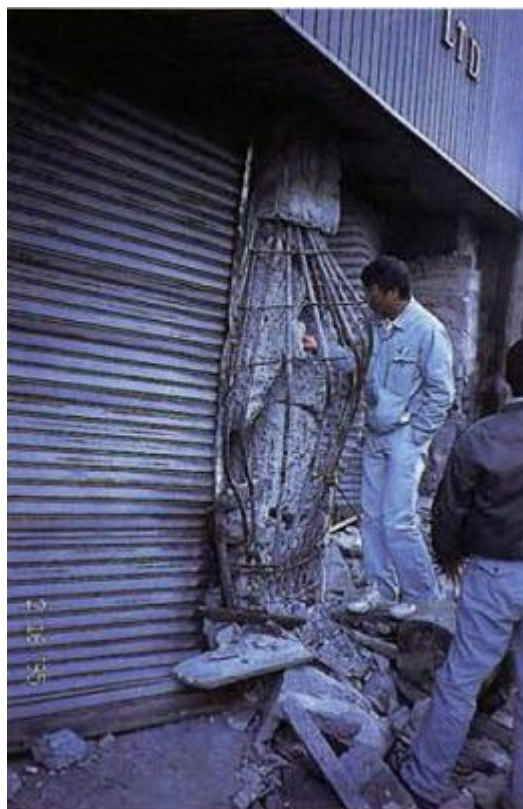
تصویر شماره 4 مسئله تخریب ستونهایی که در راستای عرضی بدرستی

مسلح نبودند(Nonductile) در خرابی های کوبه بسیار شایع بود.

بر اساس این مطلب و توضیحات پیشین این گزارش که علت شکست ستونها را عمدتاً برش دانسته (تصویر شماره 4)، میتوان نتیجه گیری نمود که اولاً عمده دلیل ایجاد آزادی در پای ستونها ناشی از وزن زیاد عرشه پل و nonductile بودن ستونها و سپس شاید ضعف اولیه در انجام این فرآیند جوشکاری بوده است که مشخصاً با تکمیل و بازنگری آیین نامه ها مشاهده میگردد که براساس متن فوق در سازه های جدیدتر بصورت نادر گسیختگی وصله جوشی مشاهده گردیده است. لذا نه تنها گسیختگی ستونها بعلت ضعف اتصال فورجینگ نبوده بلکه با بررسی رویدادهای زلزله های مختلف آیین نامه مربوط به اجرا و کنترل فورجینگ کامل تر و قابل اطمینان تر نیز میباشد.
