پایداری برج گرنفل بعد از ۲۴ ساعت سوختن و فرو ریزش برج‌های مرکز تجارت جهانی (WTC) پس از چند ساعت آتش سوزی

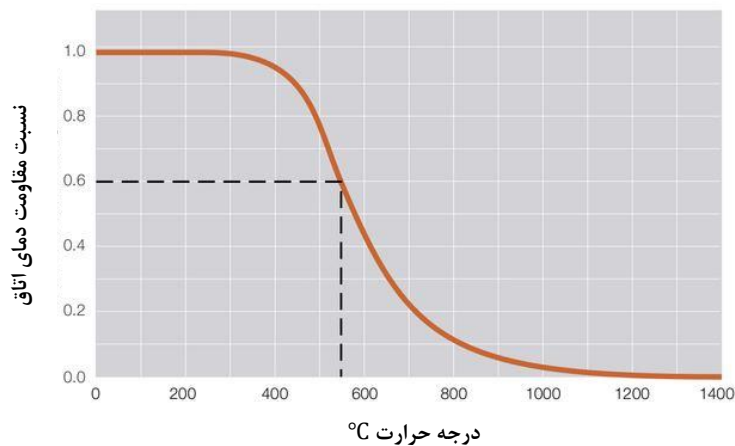
شکل ۳۱- مقاومت فولاد با افزایش دما کاهش می‌یابد.

به علت همین طبیعت انفعالی بتن و طبیعت فعال فولاد زمانی که در معرض آتش قرار می‌گیرند، دمای فولاد سریع افزایش می‌یابد و شروع به از دست دادن مقاومت خود می‌کند. به طوری که در حدود ۵۵۰ درجه‌ی سلسیوس فولاد ۴۰ درصد از مقاومت کلی خود را از دست می‌دهد؛ و بتن؟ بتن در واقع نسبت به حرارت بسیار غیرفعال عمل می‌کند و زمان بسیار زیادی طول می‌کشد تا دمای آن افزایش یابد. لذا این‌گونه آتش‌ها تأثیر زیادی بر مقاومت بتن نمی‌گذارد.

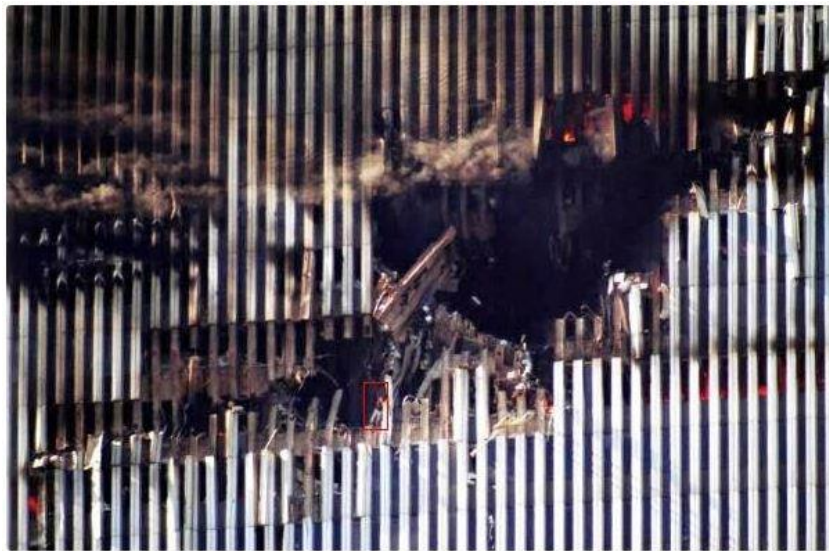
آن حفره‌ی بزرگ مورب ۳ طبقه را بر روی سطح ساختمان می‌بینید؟ این قسمت به عنوان نمای خارجی ساختمان عمل نمی‌کرد اما تمامی ستون‌های پیرامونی خارجی با یکدیگر ترکیب شده بودند و به عنوان یک سیستم مهم سازه‌ای محسوب می‌شدند که نیمی از وزن ساختمان را، تحمل می‌کردند. این بدان معناست که این ستون‌ها دیگر بار را به ستون زیرین منتقل نمی‌کنند. لذا ستون‌های اطراف این ستون‌های آسیب دیده بار بیشتری را تحمل کردند؛ اما بلافاصله آن حریق شوم فرارسید و مقاومت ستون‌ها را کاهش داد.

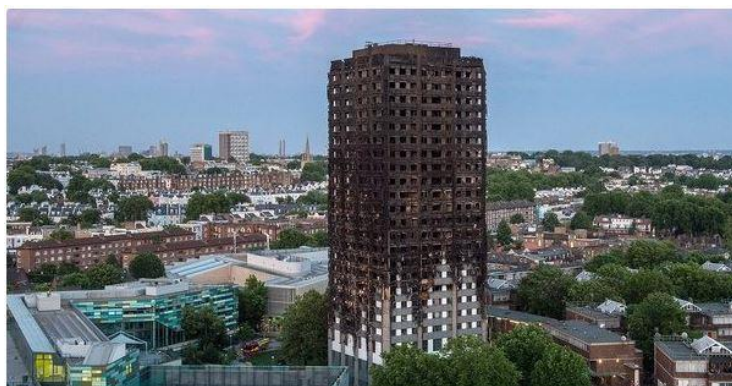
شکل: برج گرنفل چندین ساعت سوخت اما فرو نریخت. این برج از نظر سازه‌ای در برابر حریق طاقت آورد چون آیین نامه ساختمانی London's ۱۹۷۱ افزایش عایق گذاری در برابر حریق را برای ساختمان‌های بتن مسلح اجباری کرده بود.

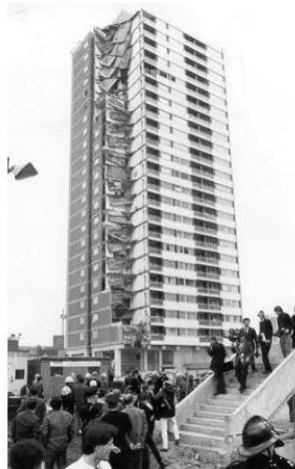
شکل: برج رونان در شرق لندن که بر اثر حرقی در سال ۱۹۶۸ فروریزش جزئی را تحمل کرد که پس از آن باعث ایجاد آیین‌نامه‌های ساختمانی محلی سخت‌گیرانه‌تر شد که برج گرنفل باید آن‌ها را ارضا می‌کرد.

برج گرنفل فروریخت. این برج چه شباهتی با هریک از ساختمان‌های WTC دارد؟ به نظر می‌رسد برج گرنفل در ساخت قاب خود دارای بتن مسلحی است که متفاوت است. دیده شده است که برج‌های بتنی در طول حریق دچار فروریزش‌های جزئی می‌شوند. به عنوان مثال برج رونان در شرق لندن بر اثر حریق فروریزش جزئی را تجربه کرد (شکل زیر را ببینید).

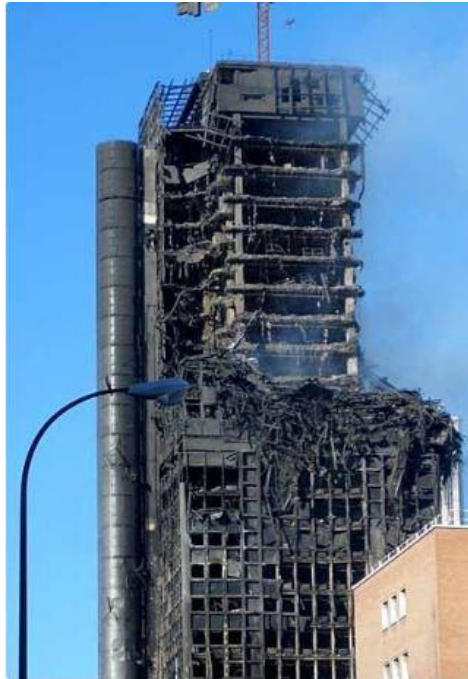
شکل: حریق برج Windsor مادرید که فروریزش جزئی را متحمل شد.

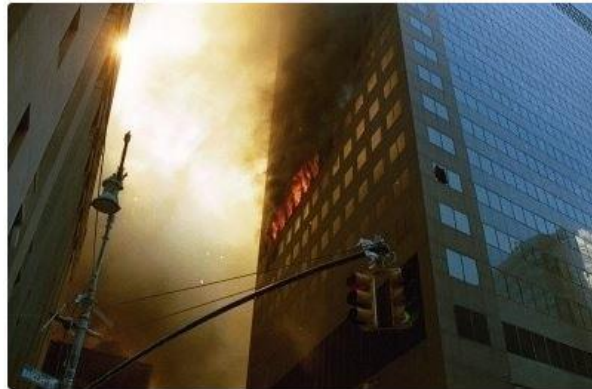
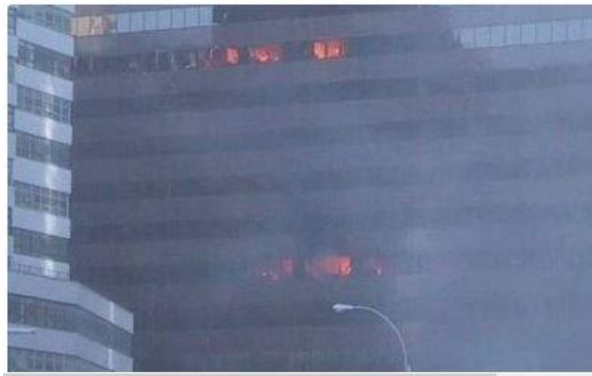
WTC شماره ۷ فروریزش کلی را تجربه کرد و اولین ساختمان قاب فولادی در تاریخ بود که تنها به علت حریق فروریخت. این توضیح در برابر کوهی از شواهد متناقض قرار می‌گیرد. در واقع هیچ مدرکی وجود ندارد که نشان دهد که این ساختمان به خاطر آتش منفجر شده است.
