موسسه آموزشی و مهندسی ۸۰۸
آموزشهای تخصصی عمران و معماری

سیستم دال پیش ساخته و پیش تنیده در پارکینگها و گاراژها

زمستان
۹۴

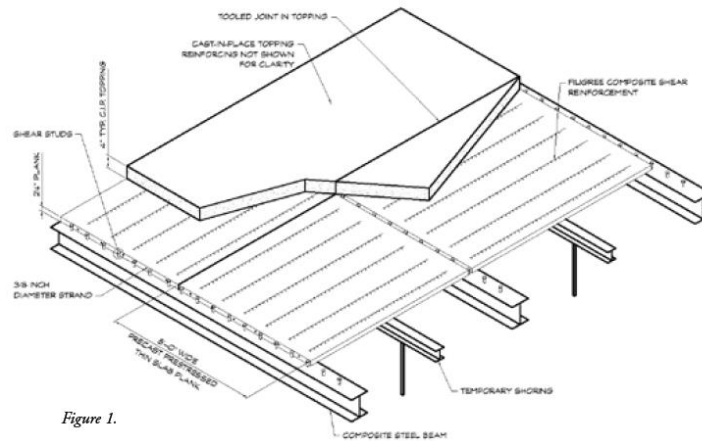
شکل ۱

دالهای کامپوزیت دارای مقطع عرضی با ضخامت ۲۰۲۵ اینچ . ۸ فوت پهنا با دال بتنی صلب، سیستم پیش ساخته و پیش تنیده که دارای حداقل ۴ اینچ بتن درجا در سطح فوقانی است، می باشد. این سیستم را می توان در دهانه هایی به طول تقریبی ۲۰ فوت بین تیرهای تکیه گاهی بکار گرفت. همچنین می توان از این سیستم هم در سازه های فلزی (شکل ۱) و هم در سازه های بتنی که به صورت درجا اجرا می گردند (شکل ۲) استفاده کرد. معمولاً دالها و تیرها تا زمانی که مقاومت فشاری کافی را برای پایداری بدست آورند، با شمع حفاظت می شوند.

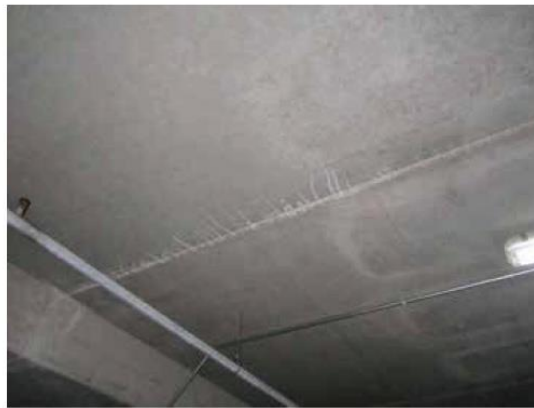
شکل ۳

همانطور که در سیستمهای دابل Tee شاهد هستیم، با گذر زمان و افزایش استحکام اتصال، رطوبت نیز به سطح اتصال نفوذ می کند. این رطوبت اغلب حاوی کلرید می باشد که ناشی از تمهیدات جلوگیری از یخ زدن و یا کلریدی که اتومبیلها به همراه خود از سطح جاده ها به روی دال منتقل می کنند، است. این رطوبت با وجود پدیده موئینگی بین سطح پیش ساخته و درجای فوقانی نفوذ می کند و باعث می شود شبکه آرماتورها در معرض زنگ زدگی و در نتیجه خوردگی قرار گیرند که این مسئله، خود، باعث فاسد شدن بتن پیرامونی می شود. (شکل ۳)

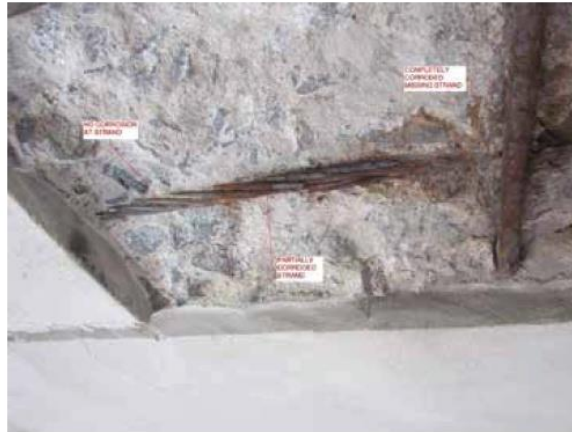
شکل ۴

در اتصالات مرزی در سیستم دابل Tee، ضعف در سیستم ایزولاسیون اتصال و شبکه آرماتور می تواند عامل زنگ زدگی و تخریب باشد، اما در دالهای نازک کامپوزیت، مجاورت کابلهای بیرونی به مرز اتصال، عامل اصلی خوردگی در شبکه آرماتور مثبت تحتانی می باشد. جالب است بدانید که اگر تنها ۲ کابل بیرونی از ۶ کابل موجود در سطح اتصال دچار خوردگی شوند، مقدار قابل ملاحظه ای از ظرفیت خمشی مورد انتظار در مقطع ۸ فوتی -در حدود ۳۳٪- بدلیل از بین رفتن سطح مقطع موثر کابلها (لازم به ذکر است که قطر کابلها مقادیر کوچکی هستند)، کاهش می یابد. (شکل ۴)

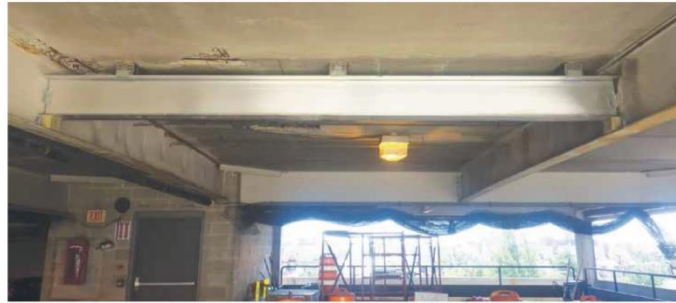
شکل ۵

اما اگر تعداد کابل‌های از دست رفته به عدد ۲ برسد، کاهش مقاومتی در حدود ۳۳٪ را شاهد هستیم که این فراتر از ظرفیت رزرو آیین نامه است و ایمنی سازه به خطر خواهد افتاد. در این شرایط می بایست هر چه سریعتر از سیستم شمع آلومینیومی تیری شکل استفاده گردد. این شمعها در محلی که خوردگی اتفاق افتاده است و محدود به مرزهای دال قرار می گیرند. شمع ها با تیرهای فولادی اصلی که خود، تکیه گاه های اصلی دال هستند در ارتباط می باشند و به آنها تکیه می کنند. (شکل ۵)
