بازسازی هتل MARRIOTT MARQUIS

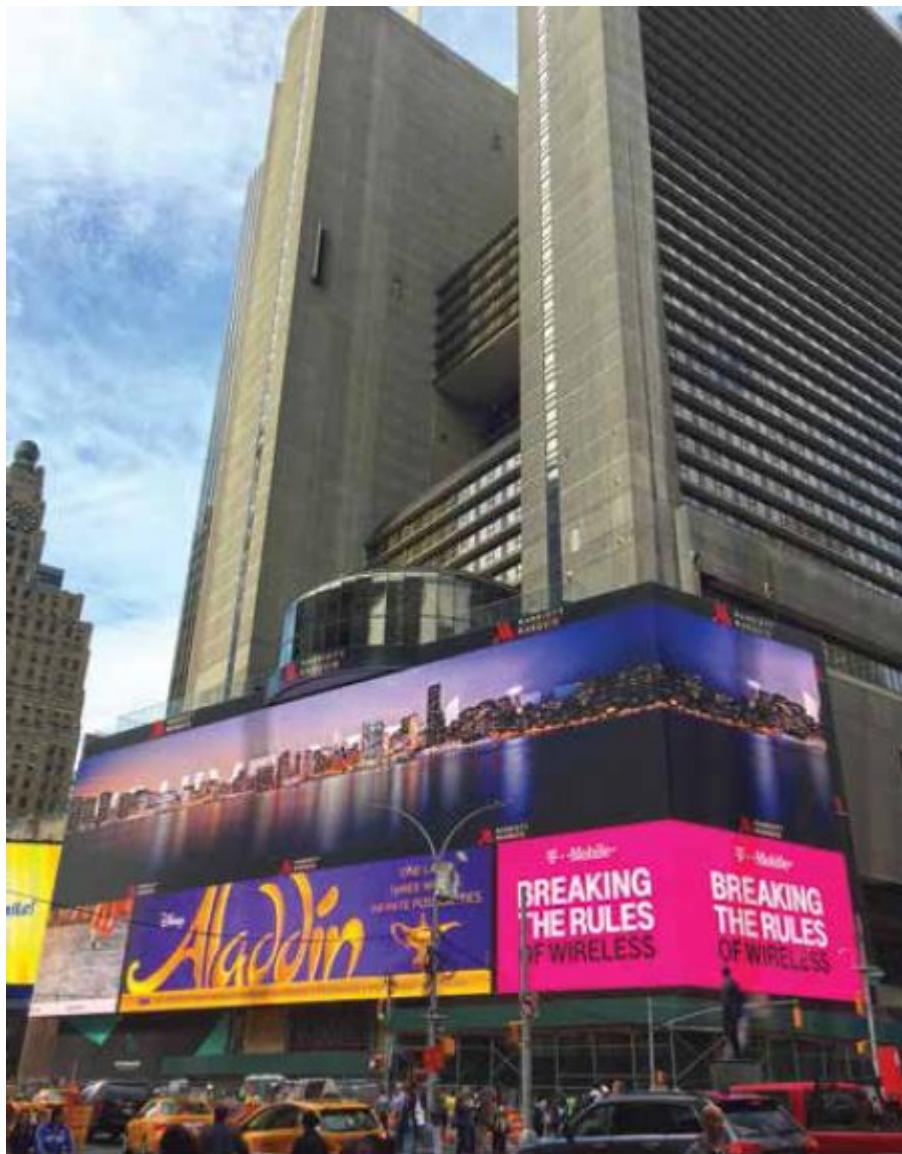
Figure 1. Marriott Marquis building featuring the world's largest high definition LED sign.

هتل پر نقش و نگار MARRIOTT MARQUIS، در مرکز TIMES SQUARE قرار گرفته است و اخیراً برای نصب و نمایش بزرگ‌ترین تابلوی LED دنیا بازسازی شده است (شکل ۱). با ارتفاع ۵ طبقه، دهانه‌های این صفحه‌ی نمایش غول پیکر دارای عرضی به اندازه‌ی عرض کلی ساختمان می‌باشد (کل بلوک، از خیابان چهل و پنجم غربی تا خیالان چهل و ششم غربی در BROADWAY نیویورک قرار گرفته است) و بخشی از نمای ساختمان را گرفته است. بازسازی این هتل شامل ایجاد دو طبقه پارکینگ زیرزمینی است که در آن دو طبقه‌ی ابتدایی بر روی تراز پایه می‌باشد تا فضایی معادل دو طبقه‌ی ارتفاعی را در اختیار عموم قرار دهد، مدل سازی مجدد برای قسمت اتاق تئاتر و ایجاد یک فضای پشت بام جدید که بتواند به مراسم جشن شامگاهی رقص توپ‌ها در نیویورک، اشراف کامل داشته باشد، است.

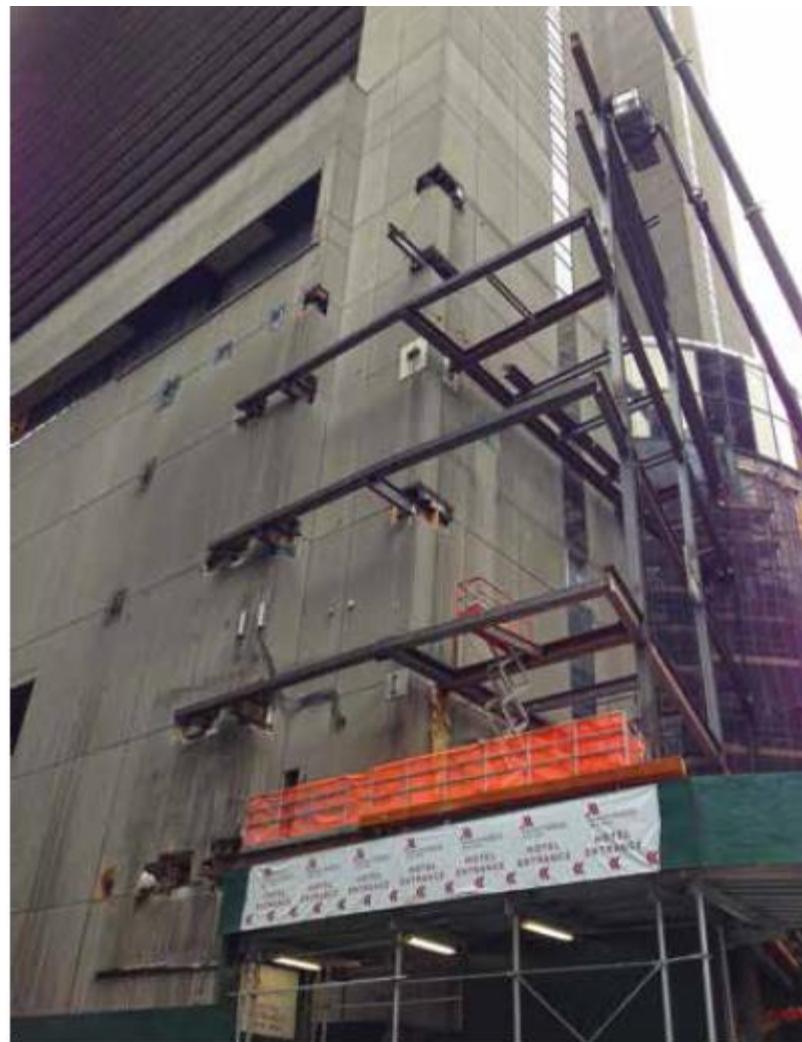
Figure 2. Broadway framing.

صفحه نمایش LED دارای ارتفاعی معادل ۵ طبقه می‌باشد و در بین طبقات ۳ تا ۸ ساختمان هتل واقع شده است. قاب تکیه گاهی برای تابلو در امتداد BROADWAY به سه قسمت تقسیم شده است (شکل ۲). در قسمتهای شمالی و جنوبی نمای موجود برای ساختمان از طریق اتصال به امتداد مصالح، حمایت صورت می‌گیرد؛ در این دو ناحیه باید هتل دارای تراس‌هایی مشرف به فضای آزاد TIMES SQUARE باشد و به همین دلیل باید تا طبقه هشتم اجرا شود. در سمت جنوبی، قاب‌های خمی که در امتداد مصالح موجود احداث شده است، نیاز تکیه گاهی را هم برای تابلوی LED و هم برای تراس مورد نظر تأمین می‌کند. در سمت شمالی، ترکیبی از قاب‌بندی جدیدی در امتداد مصالح موجود و اسکلتی طرهای از طریق ستون‌های موجود استفاده شده است. به دلیل مسائل مالی و اقتصادی، اتصالات موجود و بازشوها پیش ساخته نیز در دو نمای شمالی و جنوبی روپرتوی BROADWAY استفاده شده است. در قسمت میانی، بالای طبقه ششم، نمای موجود دارای برآمدگی و به نوعی پیش روی می‌باشد که باید تخریب شود تا تکیه گاه‌های مربوطه به تابلوی LED نصب شوند. قابی که در قسمت میانی وجود دارد، شامل قاب معلق از سقف فوقانی خود می‌باشد و ظرفیت لازم برای تحمل بارهای جدید را ندارد؛ بنابراین، سازه موجود در این ناحیه نمی‌تواند مورد استفاده قرار گیرد. به منظور اینکه سازگاری جای خالی نقاط اتصال در این قسمت از نما اتفاق بیفتد و شاهد ارضی حدود دقیق تغییر شکل اعضاً تکیه گاهی تابلوی LED باشیم، از یک خرپای VIERENDEEL استفاده شده است (شکل ۳). دهانه خرپای مذکور ۵۷ فوت افقی می‌باشد و در تنها ستون موجود در طبقه سوم دارای تکیه گاه قائم می‌باشد. همچنین به صورت افقی تنها در نقاطی مجزا در ارتفاع ۷۵ فوتی خود اتصال پیدا کرده است تا جایجایی ایجاد شده توسط باد کنترل و کاهش یابد. کاربردی‌ترین و مؤثرترین روش برای افزایش دهانه بین تکیه گاه‌ها، استفاده از خرپای VIERENDEEL می‌باشد که سازه‌ای را تولید می‌کند تا قدرت تحمل بارهای قائم و بار باد را داشته باشد.

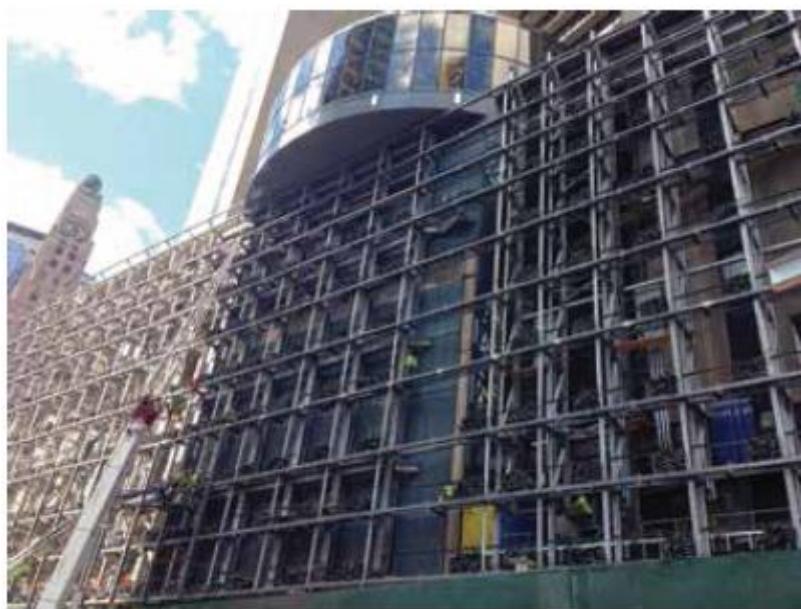
Figure 4. Installation of LED sign.

صفحه نمایش LED پانل‌هایی در حدود ۶ تا ۸ فوت دارد که در داخل یکدیگر قفل و بست می‌شوند و به سازه‌ی ثانویه پایه خود متصل می‌شوند که خود به سازه تکیه گاهی که پیش‌تر در مورد آن توضیحاتی ارائه شده، متصل می‌باشد. سازه تکیه گاهی باید برای حدود تغییر شکل مورد نیاز طراحی شود تا صفحه نمایش LED نیز دارای تغییر شکل‌های سازگار باشد. با این حال، همچنین توجه به این نکته نیز حائز اهمیت است که در طراحی حتماً کنترل شود که آیا تغییر شکل‌های جانبی در نقاط مختلف تکیه گاهی در حدود نرمال قرار دارد یا خیر تا هم از بعد عرضی و هم از بعد ارتفاعی، صفحه نمایش در حین نصب و پس از آن هیچ مشکل خاصی نداشته باشد. به همین دلیل، گونه‌های حاوی شن که هم وزن صفحه نمایش LED می‌باشند، بر روی سازه تابلوی LED قرار دادند تا بتوانند نتایج پس از نصب را در همان ابتدای کار پیش‌بینی کنند و میزان موفقیت طرح را بررسی کنند (شکل ۴).

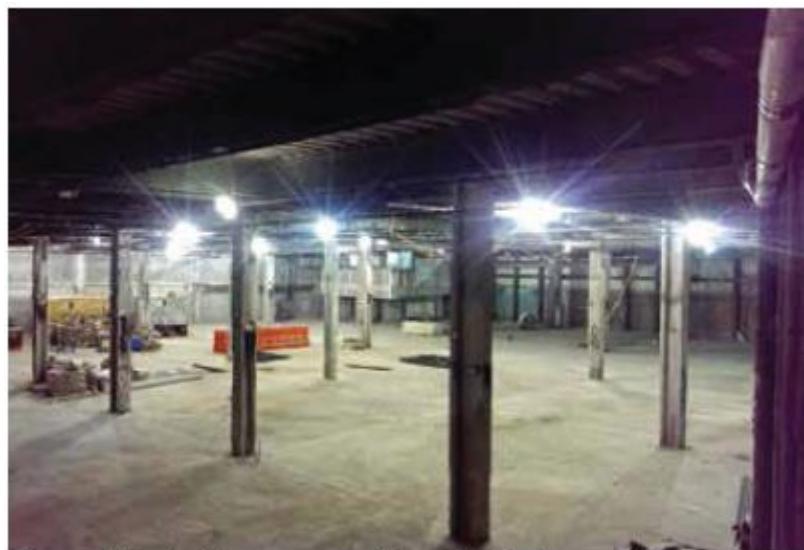
Figure 5. New double story space with reinforced columns.

دستیابی به این هدف که بتوانیم فضای عمومی باکیفیت خارق العاده خلق کنیم، نیازمند تغییر در هر دو تراز پارکینگ زیرزمینی و دو طبقه نخست ساختمان می‌باشد و باید هر دو مورد به فضایی دو طبقه – از نظر ارتفاعی - تبدیل شوند. برای تحقق این مهم، تراز انبار و زیرزمین و طبقه دوم باید تخریب شوند، سپس با اجرای دیوار حائل و ستون‌هایی برج ۴۴ طبقه مجدد طراحی و تکمیل شود (شکل ۵ صفحه ۳۶). هم دیوار حائل و هم ستون‌ها باید تقویت شوند. ستون‌ها با ورق‌هایی که به آن‌ها جوش می‌شوند تقویت می‌شوند. نیازها و تلاش‌های اضافی که به دیوار حائل تحمیل می‌شود، توسط قاب فولادی مجاور تحمل می‌شود. این موضوع باعث ایجاد تکیه گاهی میان طبقه‌ای می‌شود تا دیوار در شرایط مطلوب نیروی المان‌های افقی قاب را تحمل کند.

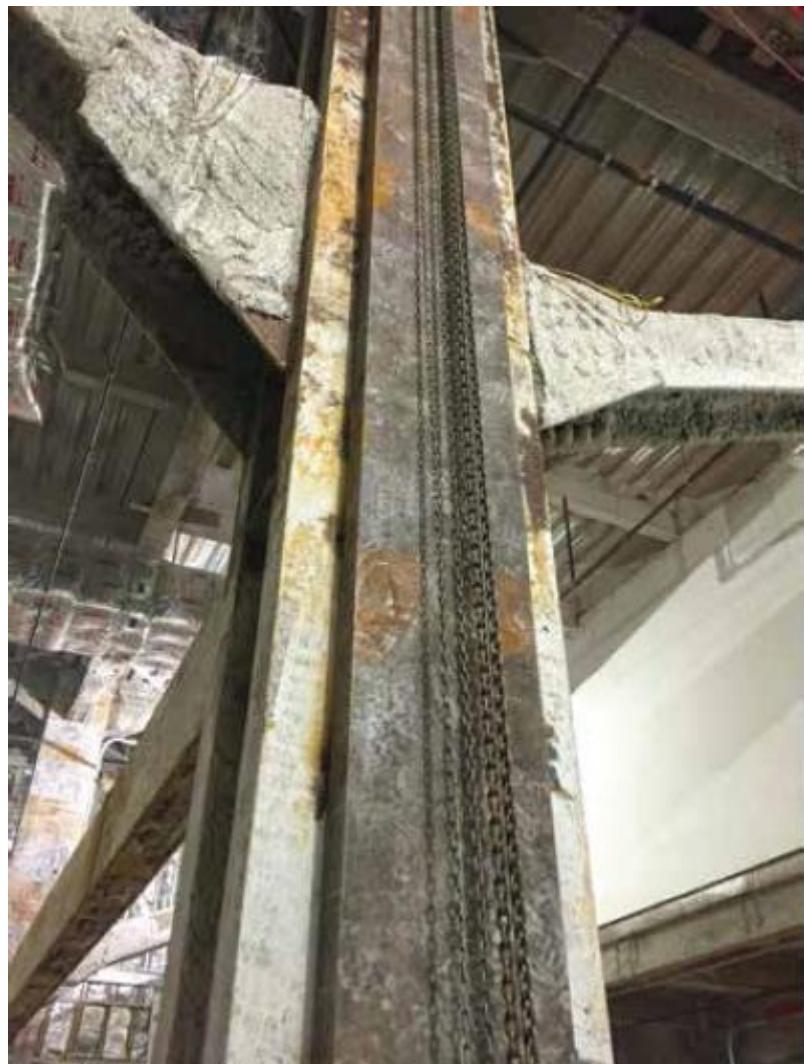
Figure 6. Column reinforcing.

نظم و ترتیب این تقویت در دو طبقه پایه باید، شکل ویژه‌ای را خواهد داشت. برخی ستون‌ها در این دو طبقه نخست در بالای تراز زمین نیز باید تقویت شوند تا بتوان سازه‌ای دو طبقه ایجاد کرد. این ستون‌ها در سازه در وضعیت بحرانی قرار دارند، زیرا هم بخشی از خرپاهای VIERENDEEL که قسمتی از سیستم باربر جانبی ساختمان در یک راستا را تشکیل می‌دهند و هم بخشی از سیستم بادبندی استفاده شده برای سیستم ثقلی استفاده شده در راستای دیگر، به این ستون‌ها متصل می‌باشند. تیرهای خمشی متصل به خرپای VIERENDEEL نیز باید حذف شوند تا بتوان یک فضای باز را در اختیار داشت. به دلیل وجود این ستون‌ها که برای سازه بسیار بحرانی و حیاتی هم می‌باشند، نصب ورق‌ها و عملیات تقویت باید با مراقبت ویژه‌ای انجام شود. پس از حذف تیرها، یک ورق بر روی بال ستون نصب می‌شود، به نحوی که از عرض ستون عربیض‌تر نباشد (شکل ۶).

یکی از جنبه‌های مهم این کار، خلق یک نظم و ترتیب برای تقویت ستون‌ها و دیوار حائل را به همراه دارد که به ما مجوز تخریب تراز طبقه را می‌دهد و همچنین امنیت سازه را در هر تراز ارتفاعی تأمین می‌کند. الگوهای گوناگون تقویت مورد ارزیابی قرار گرفته‌اند. دو فاکتور اصلی که باعث انتخاب این روش تقویت ستون‌ها، یعنی استفاده از ورق‌های تقویتی، گردیده است، کمترین تداخل فضایی و تضمین ایستایی سازه در هر تراز ارتفاعی می‌باشد. ظرفیت محور قوی ستون‌های موجود مقاومت کافی برای احداث سقف دو طبقه را دارند، با این حال، ظرفیت محور ضعیف کفايت کافی را ندارد، بنابراین، تخریب و تقویت باید با ترتیب خاصی انجام شود و به این صورت است که ابتدا تخریب عرشه و تیرها و مهاربندهای محور قوی ستون را انجام می‌دهیم، سپس باید ورق‌های تقویتی بال ستون‌ها تأمین و اجرا شوند. به محض اینکه ورق‌های تقویتی نصب شوند، افزایش سطح مقطع ستون، ظرفیت محوری کافی را در محور ضعیف تأمین می‌کند و اجازه می‌دهد که تخریب را ادامه دهیم و تیرهایی را که به محور ضعیف ستون متصل شده‌اند را نیز از سازه حذف کیم.
