ضرورت وجود میلگردهای عمودی در دیوارهای ساختمان‌های بتایی

رفتار دیوارهای بتایی در زلزله

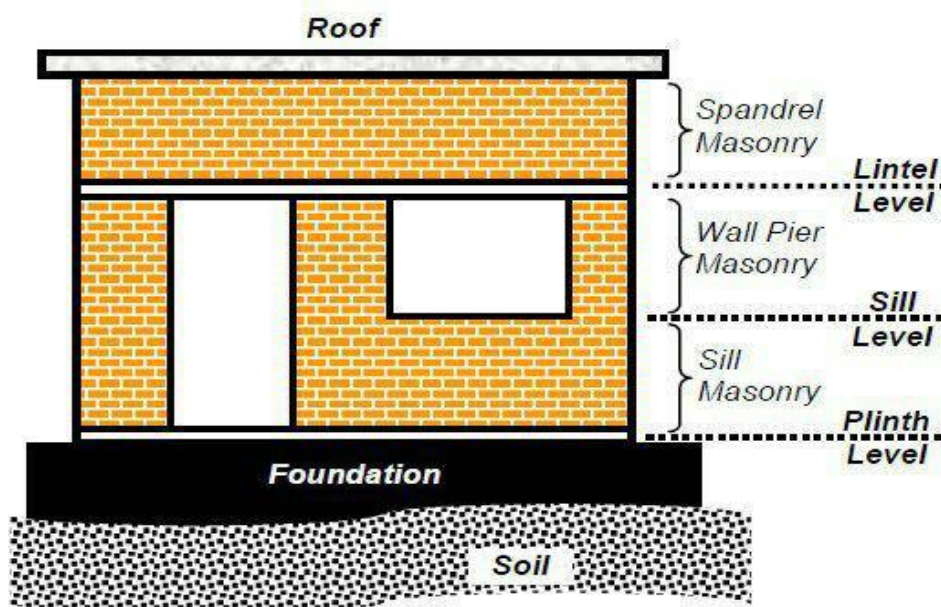
شناژهای افقی جهت بهبود عملکرد ساختمان‌های بتایی در مقابل زلزله اجرا می‌شوند. این شناژها شامل شناژهای زیر سری دیوار (ازاره)، شناژهای نعل درگاهی و شناژهای زیر سری تیرها (زیر سقفی) هستند. اما حتی اگر شناژهای افقی اجرا شوند، به علت وجود بازشو در دیوارها این نوع سازه‌ها آسیب‌پذیر خواهند بود (شکل شماره ۱). در هنگام بروز لرزش‌های ناشی از زلزله، دیوارهای بتایی به سه ناحیه مطابق شکل شماره ۱ تقسیم می‌شوند. تاج دیوار، قسمت ستونی و پایه دیوار.

Figure 1: Sub-units in masonry building – walls behave as discrete units during earthquakes.

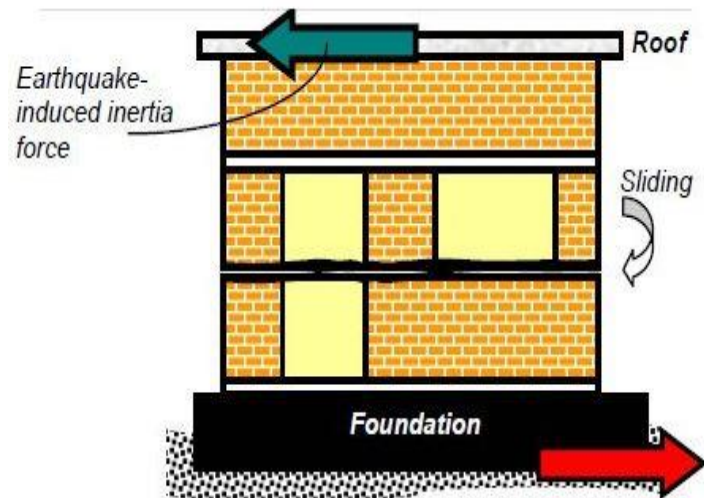
در یک ساختمان بتایی غیر مسلح (شکل شماره ۳) سطح مقطع دیوارها در محل بازو کاهش می‌یابد. در حین لرزش‌های ناشی از یک زمین لرزه قوی، ممکن است ساختمان درست در زیر سقف، زیر شناژ نعل درگاهی و یا در قسمت پایه دچار خرابی ناشی از لغزش شود. بعضی اوقات حتی ساختمان در روی شناژ ازاره نیز ممکن است دچار این نوع خرابی شود.

محل دقیق خرابی لغزشی به عوامل زیادی شامل وزن ساختمان، اینرسی القا شده توسط زلزله، سطح بازشوها و نوع چهارچوب در و پنجره‌ها بستگی دارد.

Figure 3: Horizontal sliding at sill level in a masonry building – no vertical reinforcement.

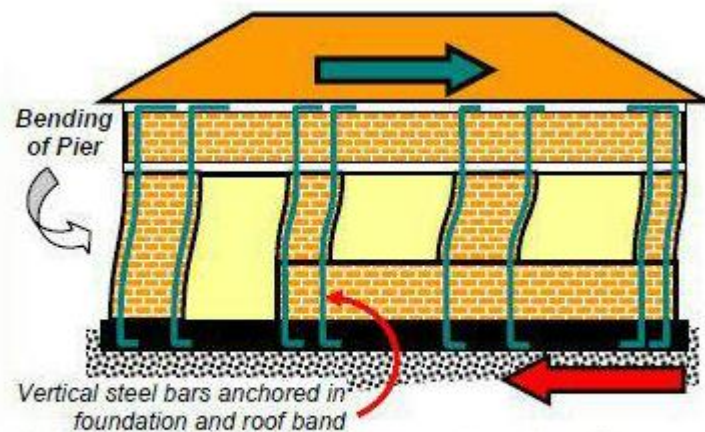
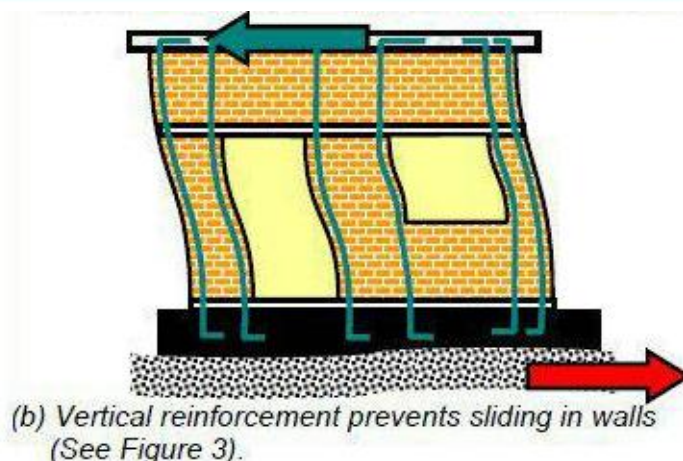
قرار دادن میلگردهای عمودی در گوشه بخش ستونی دیوار و اتصال آن‌ها در پائین به فونداسیون و در بالا به شناژ زیر سقفی (شکل شماره 4c) باعث می‌شود که بخش لاغر دیوار به‌جای نوسان کردن، رفتار خمشی از خود نشان دهد. در قسمت‌های ستونی عریض‌تر میلگردهای عمودی باعث بهبود توانائی دیوار در تحمل نیروی افقی ناشی از زلزله و تأخیر در بروز ترک‌های قطری برشی (X شکل) خواهد شد.

تعبیه میلگردهای عمودی با سطح مقطع کافی در دیوارها از جاری شدن کششی آن‌ها جلوگیری خواهد کرد. علاوه بر این، میلگردهای عمودی به جلوگیری از شکست لغزشی و همین‌طور فروپاشی دیوار در جهت ضعیف کمک می‌کنند.

(a) Vertical reinforcement causes bending of masonry piers in place of rocking (See Figure 2).

Figure 4: Vertical reinforcement in masonry walls

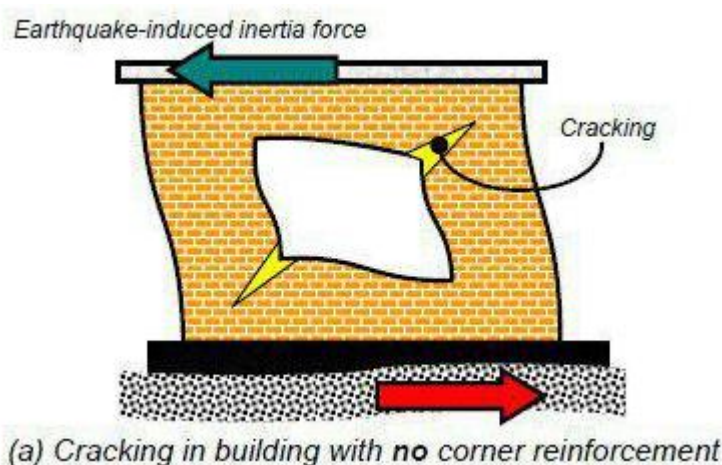
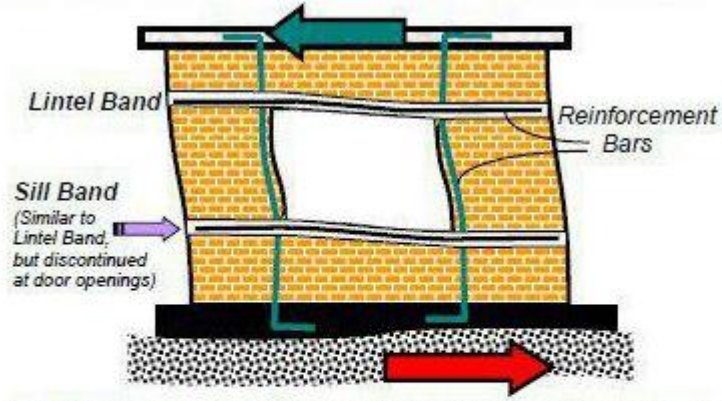
وقتی یک دیوار دارای بازشو در حین زلزله دچار تغییر شکل می‌شود، بازشوها از شکل عادی خود خارج شده و به متوازی‌الاضلاع تبدیل می‌شوند. دو گوشه متقابل آن از هم دور شده و دو گوشه متقابل دیگر به هم نزدیک می‌شوند.

تحت این شرایط از تغییر شکل، در گوشه‌های نزدیک شونده ترک‌ها توسعه یافته (شکل 5a) و هرچه ابعاد بازشو بزرگ‌تر باشد، ترک‌های عمیق‌تری تولید خواهند شد. میلگردهای فولادی که در اطراف بازشوها اجرا می‌گردند این ترک‌ها را محدود می‌کنند (شکل 5b).

به شکل خلاصه، شناژهای نعل درگاهی و ازاره در بالا و پائین بازشوها و همین‌طور میلگردهای عمودی در مجاورت لبه بازشوها می‌توانند از ساختمان‌های بتایی در مقابل این نوع خسارت‌ها محافظت کنند.

(b) No cracks in building with vertical reinforcement

Figure 5: Cracks at corners of openings in a masonry building – reinforcement around them helps.
